Hansestadt Uelzen

Anlage III

Objektkartei der denkmalgeschützten bzw.
stadtbildprägenden Gebäude im
Fördergebiet „Uelzen-Innenstadt“

Im Rahmen des Städtebauförderungsprogramms
„Städtebaulicher Denkmalschutz“

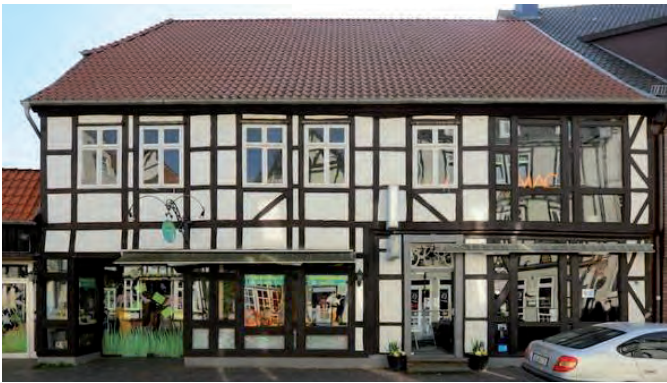
1. Achterstraße 2a

Wohn- und Geschäftshaus an der Hauptstraße; 2-geschossig; traufständig; Fachwerkbau mit verputzter Ausfachung in weiß unter Krüppelwalmdach

Sanierungszustand: leichter Sanierungsbedarf

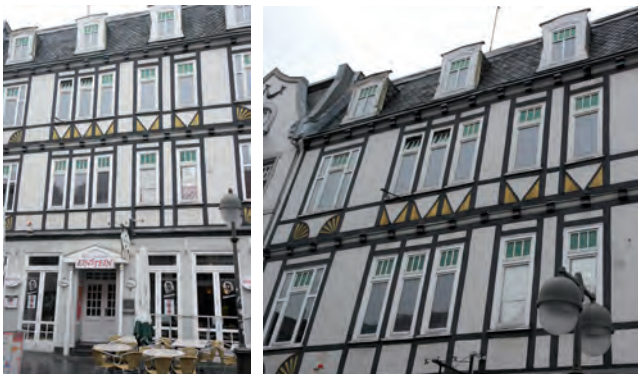
3. Achterstraße 5-7

Fachwerkimitation mit Jugendstilelementen; Wohn- und Geschäftshaus; 3-geschossiger Fachwerkbau mit Putzausfachung in weiß; traufständig; kleine symmetrisch angeordnete Dachgaube

Sanierungszustand: Sanierungsbedarf

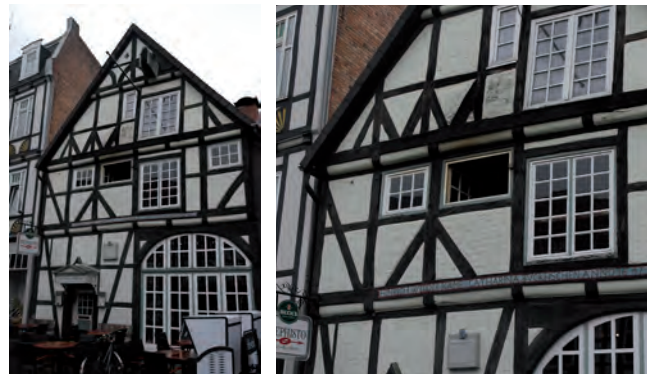
4. Achterstraße 9

Wohn- und Geschäftshaus an der Hauptstraße; zum Restaurant umgebauter früherer Speicher; 2-geschossig; Fachwerkbau mit verputzter Ausfachung in weiß sowie zwei Ladeluken und Einfahrtstor, die heute verglast sind

Sanierungszustand: Sanierungsbedarf (es gab einen kleinen Brand)

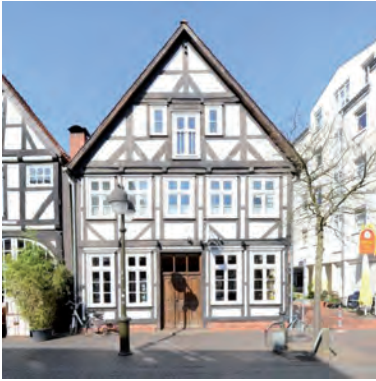
5. Achterstraße 11

Gebäudestatus: Baudenkmal

Baujahr: 1647

stark verändert; als Nebengebäude zum Brennerei-, Brauerei- und Gaststättenbetrieb des „Bürgerlichen Brauhauses“ (Lüneburger Straße 15) errichtet. Ursprünglich wahrscheinlich als Viehstall im EG und Speicher im OG genutzt; 2-geschossiger Fachwerkbau mit verputzter Ausfachung in weiß

Sanierungszustand: kein Sanierungsbedarf

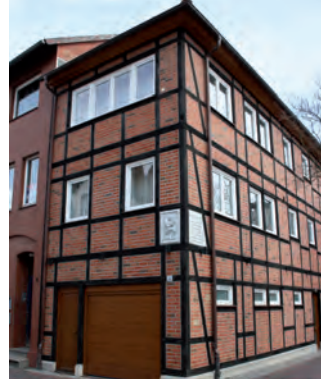
6. Achterstraße 12

Gebäudestatus: stadtbildprägend

Baujahr: Nachbau Ende 20. Jh.

Wohn- und Geschäftshaus; 3-geschossiger Fachwerkbau mit Ziegelausfachung in creme-beige; Walmdach; fehlende Sprossengliederung der Fenster

Sanierungszustand: kein Sanierungsbedarf

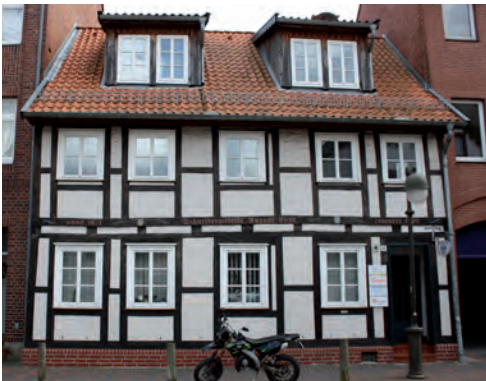
7. Achterstraße 16

Wohn- und Geschäftshaus; 2-geschossiger Fachwerkbau mit Ziegelausfachung in weiß; traufständig; Schleppegauben aus Holz

Sanierungszustand: kein Sanierungsbedarf;

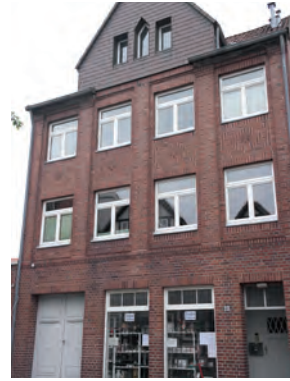
8. Achterstraße 18

Gebäudestatus: stadtbildprägend

Baujahr: um 1900

3-geschossiger Ziegelbau mit verkleidetem (schwarze Schindel in Schieferoptik) Zwerchhaus; traufständig

Sanierungszustand: kein Sanierungsbedarf; Giebel ist stark überformt

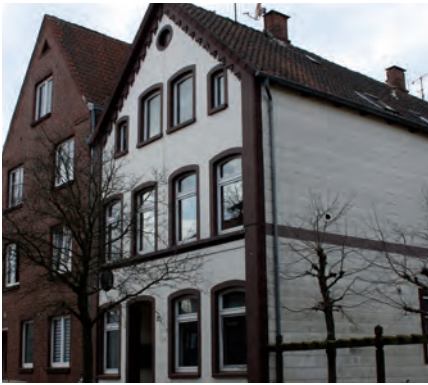
9. Achterstraße 25

Gebäudestatus: stadtbildprägend

Baujahr: um 1900

3-geschossiger Putzbau in weiß; giebelständig;
Gebäudeseite mit weißen Schindeln verkleidet

Sanierungszustand: leichter Sanierungsbedarf

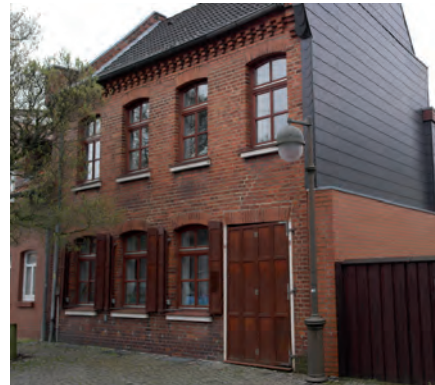
10. Achterstraße 29/Rosenmauer

2-geschossiger Ziegelbau; Nebengebäude;
Gebäudeseite mit schwarzen Schindeln verkleidet

Sanierungszustand: kein Sanierungsbedarf

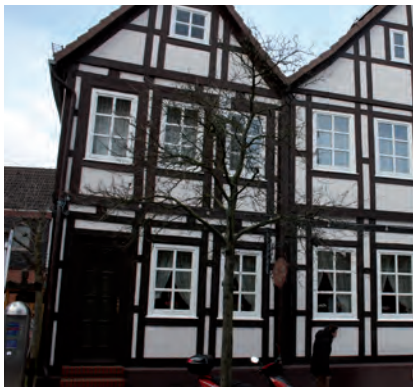
11. Achterstraße 31

Gebäudestatus: stadtbildprägend

Baujahr: Mitte 19. Jh.

kleines Fachwerkhaus; 2-geschossig, giebelständig mit Putzausfachung

Sanierungszustand: kein Sanierungsbedarf;
störende Photovoltaikanlage auf der südlichen Dachfläche

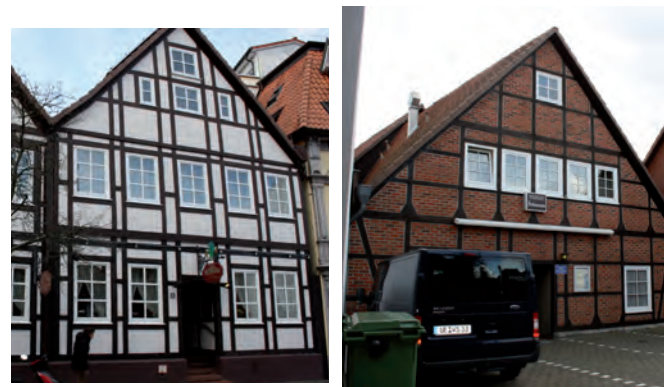
12. Achterstraße 33/Rosenmauer

2-geschossiger Fachwerkbau mit Putz- und Ziegelausfachung; giebelständig (beidseitig)

Sanierungszustand: kein Sanierungsbedarf;
störende Photovoltaikanlage auf der südlichen Dachfläche der Achterstraße 33

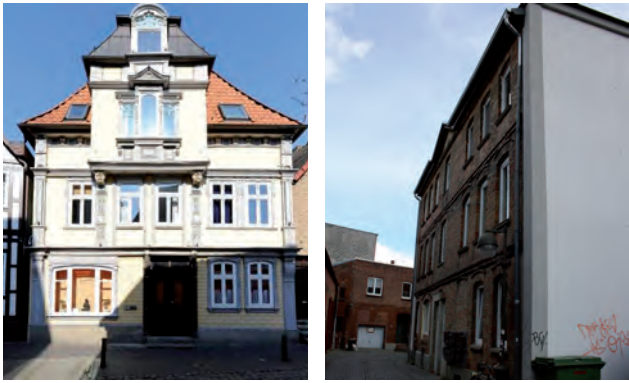
13. Achterstraße 35

Objektbeschreibung: von einem Tischlermeister mit üppigen holzgeschnitzten Ornamenten und Architekturteilen versehenes Traufenhaus; 2-geschossig; Walmdach mit Zwerchhaus; Putzbau mit putzumrahmten Fenstern

Sanierungszustand: vorne: leichter Sanierungsbedarf; hinten: Sanierungsbedarf

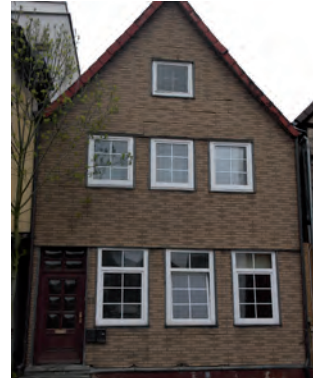
14. Achterstraße 37

Gebäudestatus: stadtbildprägend

Baujahr: Mitte 19. Jh.

Wohn- und Geschäftshaus; 2-geschossiger Fachwerkbau mit vorgesetzter Kunststofffassade in Ziegeloptik; giebelständig

Sanierungszustand: leichter Sanierungsbedarf; überformt durch Fassadenverkleidung aus Kunststoff

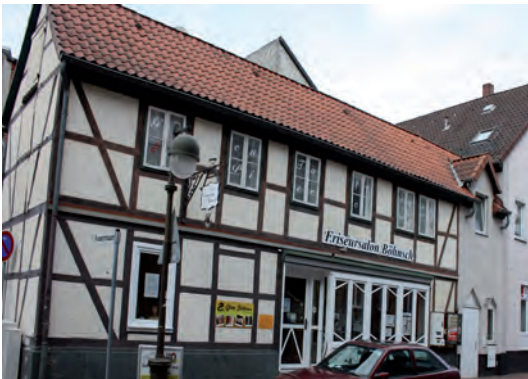
15. Achterstraße 39

2-geschossiger Fachwerkbau mit Ziegelausfachung in cremeweiß; Eckgebäude

Sanierungszustand: Sanierungsbedarf

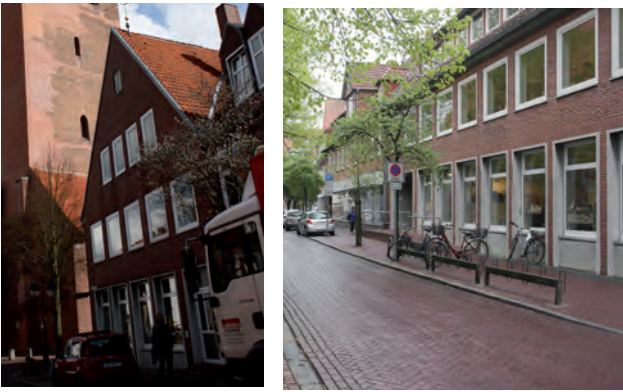
16. An der Sankt Marien-Kirche 1

Gebäudestatus: stadtbildprägend

Baujahr: Mitte 20. Jh.

Stadtbücherei; 2-geschossiger Ziegelbau mit langer Schleppgaube; Eckgebäude

Sanierungszustand: kein Sanierungsbedarf

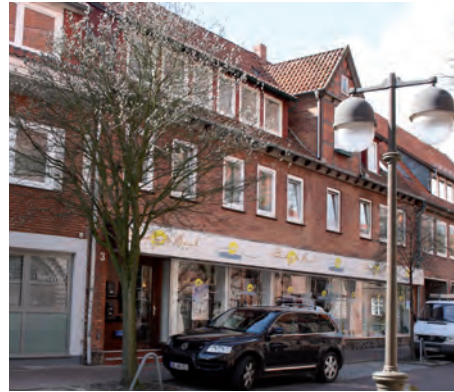
17. An der Sankt Marien-Kirche 3

Wohn- und Geschäftshaus; 2-geschossiger Fachwerkbau mit Zwerchhaus in Fachwerkoptik, vorgesetzter Ziegelfassade und langer Schleppgaube

Sanierungszustand: leichter Sanierungsbedarf; überformt durch sehr großes Schaufenster und Materialwahl der Fenster sowie Werbeanlage

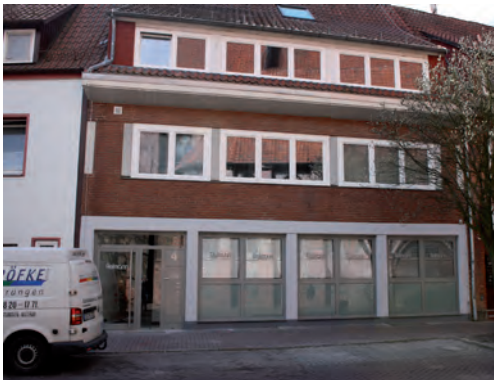
18. An der Sankt Marien-Kirche 4

Gebäudestatus: stadtbildprägend

Baujahr: 1930er - 50er Jahre

Wohn- und Geschäftshaus; 2-geschossiger Ziegelbau mit langer Schleppgaube

Sanierungszustand: kein Sanierungsbedarf

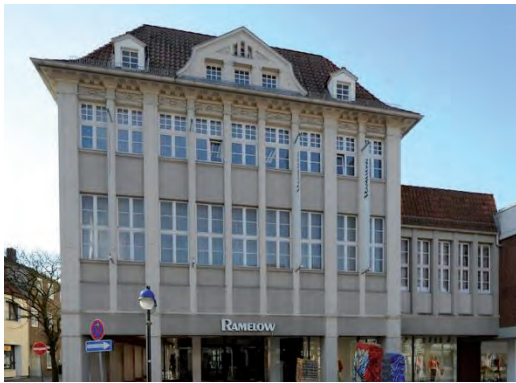
19. Bahnhofstraße 22

Objektbeschreibung: als Kaufhaus errichtet; 3-geschossige Putzbau mit stark vertikal betonter Fassade, die durch ein umlaufendes Gesims mit Ornamenttafeln abgeschlossen wird; Walmdach mit gründerzeittypischen Gauen

Sanierungszustand: leichter Sanierungsbedarf

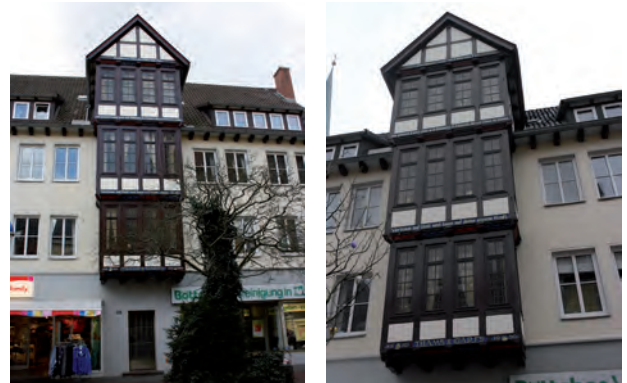
20. Bahnhofstraße 26

Gebäudestatus: stadtbildprägend

Baujahr: 1950

Objektbeschreibung: Wohn- und Geschäftshaus; 3-geschossiger Putzbau mit historisierenden Fachwerkelementen und vorgesetztem Zwerchhaus und Schleppegauben; traufständig

Sanierungszustand: kein Sanierungsbedarf

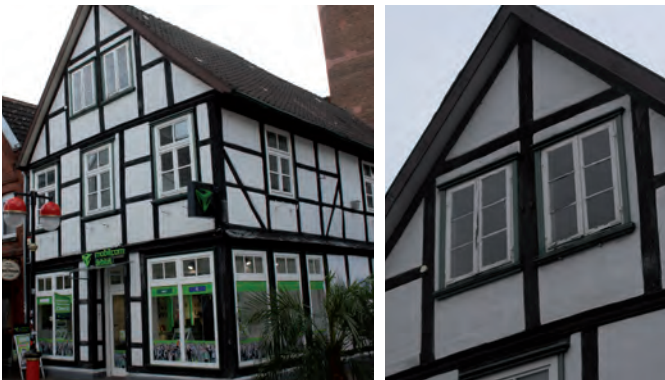
21. Bahnhofstraße 30

Objektbeschreibung: kleines Fachwerkhaus, ursprünglich mit traufseitigem Eingang; 2-geschossig; giebelständiger Fachwerkbau mit verputzter Ausfachung in weiß

Sanierungszustand: Sanierungsbedarf

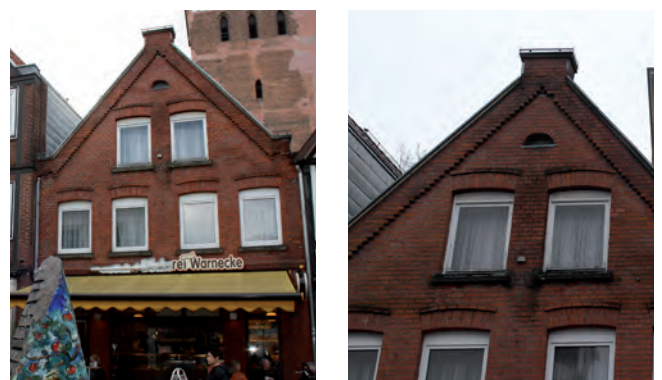
22. Bahnhofstraße 32

Objektbeschreibung: Wohn- und Geschäftshaus; 2-geschossiger Klinkerbau mit Ziersetzungen; giebelständig

Sanierungszustand: Sanierungsbedarf; überformt durch Materialwahl, fehlende Sprossengliederung der Fenster

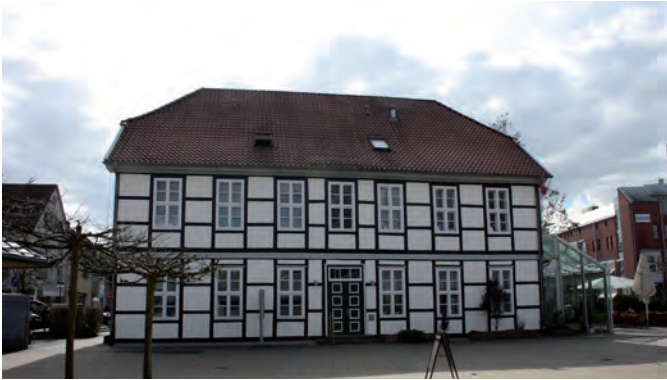
23. Bahnhofstraße 33

Gebäudestatus: Baudenkmal

Baujahr: 1852

ehemaliges Stadtbauamt; in der Tradition der klassizistischen Häuser der Innenstadt; 2-geschossiger Fachwerkbau mit verputzter Ausfachung in weiß

Sanierungszustand: kein Sanierungsbedarf

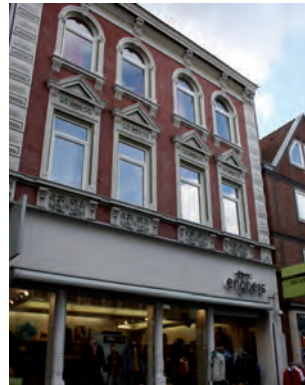
24. Bahnhofstraße 36

Gebäudestatus: stadtbildprägend

Baujahr: 1886

3-geschossiger Putzbau mit renaissancecypischer Fassade; Zierleisten und umrahmten Fenstern

Sanierungszustand: kein Sanierungsbedarf; überformt durch unangepasste Fensterformate im EG und Ziegelverkleidung der Seitenwand

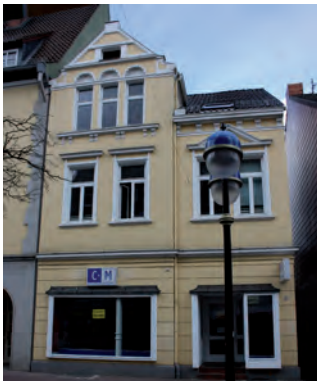
25. Bahnhofstraße 37

Gebäudestatus: stadtbildprägend

Baujahr: um 1900

Wohn- und Geschäftshaus; 2-geschossiger Putzbau mit Zwerchhaus, Zierleisten und umrahmten Fenstern

Sanierungszustand: leichter Sanierungsbedarf

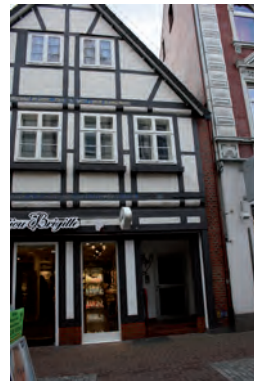
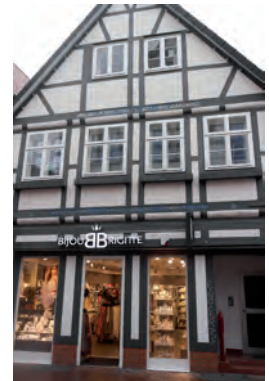
26. Bahnhofstraße 38

Gebäudestatus: Baudenkmal

Baujahr: 1778, umgebaut 1967

2-geschossiger, giebelständiger Fachwerkbau mit leichten Geschoßauskragungen und verputzten Ausfachungen in weiß

Sanierungszustand: Sanierungsbedarf (insbesondere der Fenster)

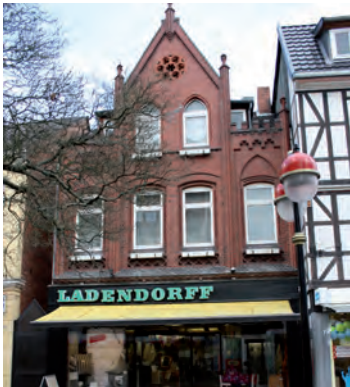
27. Bahnhofstraße 39

Gebäudestatus: stadtbildprägend

Baujahr: Ende 19. Jh.; neogotisch

Wohn- und Geschäftshaus; 2-geschossiger neogotischer Klinkerbau mit Zwerchhaus und Ziersetzungen

Sanierungszustand: leichter Sanierungsbedarf; überformt durch große Schaufenster im EG

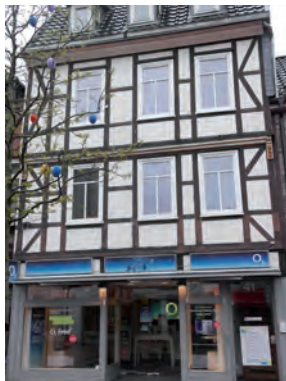
29. Bahnhofstraße 41

Gebäudestatus: stadtbildprägend

Baujahr: Mitte 19. Jh.

3-geschossiges Fachwerkgebäude mit Putzausfachung und kleinen Dachgauben, traufständig

Sanierungszustand: Sanierungsbedarf; im EG überformt durch Schaufenster und Materialwahl

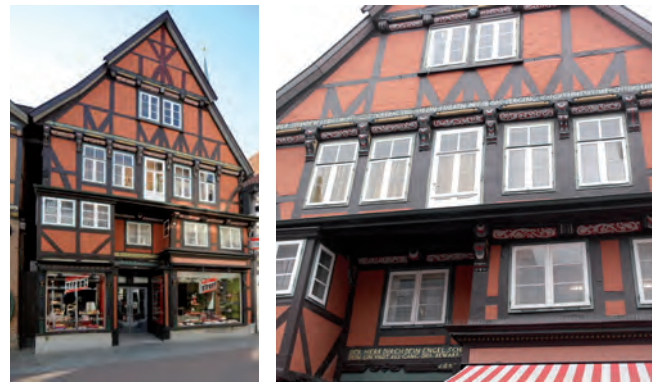
28. Bahnhofstraße 40

Objektbeschreibung: Schnitzwerk als Ranken- und Beschlagwerkornamentik sowie Spruchinschriften an Fassade; giebelständig; Die Straßenseite besitzt eine ursprüngliche Utlucht an der rechten Seite; 3-geschossiger Fachwerkbau mit verputzter Ausfachung in rot

Sanierungszustand: Sanierungsbedarf (vorhandener, deckender, schichtbildender Anstrich ist substanzschädigend)

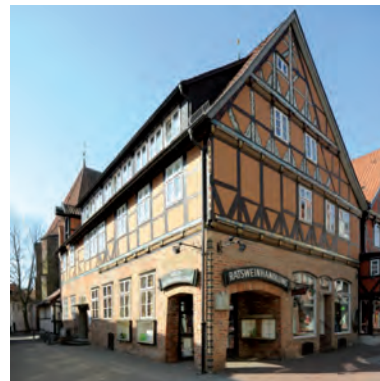
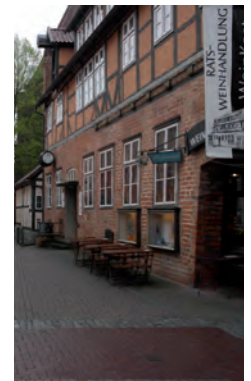
30. Bahnhofstraße 42

Objektbeschreibung: Tanz- und Hochzeitshaus; noch erhaltener Gewölbekeller; mit gekuppelten Blendfenstern und Luken in Spitzbogennischen; Fachwerk im OG in Stockwerkszimmerung mit Renaissance-Schnitzereien; 2-geschossig; Ziegelausfachung in rot
Sanierungszustand: leichter Sanierungsbedarf

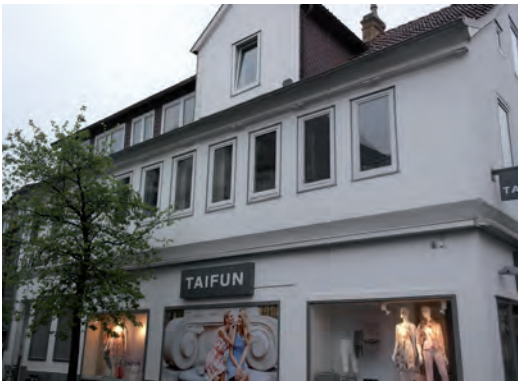
31. Bahnhofstraße 45

Wohn- und Geschäftshaus; 2-geschossiger; Fachwerkbau mit vorgesetzter Putzfassade; Sattelgaube und SchlepPGAube

Sanierungszustand: leichter Sanierungsbedarf (z.B. Fenster OG); überformt durch Materialwahl für Fenster; sehr große Schaufenster (EG)

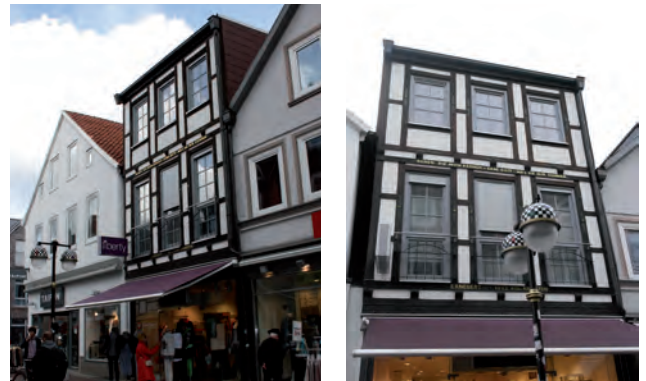
32. Bahnhofstraße 47

Gebäudestatus: stadtbildprägend

Baujahr: Ende 18. Jh.; erneuert 1982

Sanierungszustand: kein Sanierungsbedarf; überformt durch Fensterformate und große Schaufenster im EG

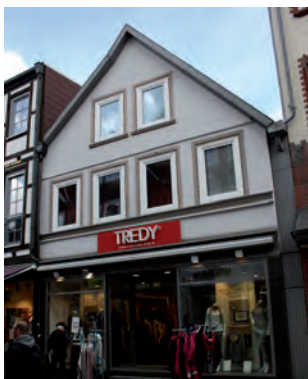
33. Bahnhofstraße 49

Gebäudestatus: stadtbildprägend

Baujahr: stark überformt; Ursprung ggf. Mitte 17. Jh.

Sanierungszustand: kein Sanierungsbedarf; überformt durch große Schaufenster und Materialwahl (EG)

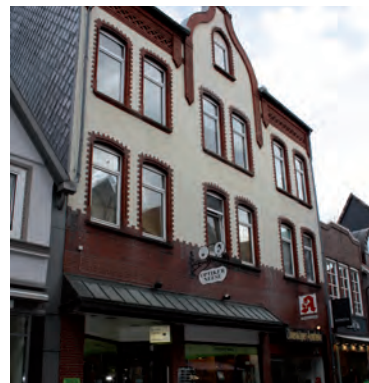
34. Bahnhofstraße 51

Gebäudestatus: stadtbildprägend

Baujahr: um 1900

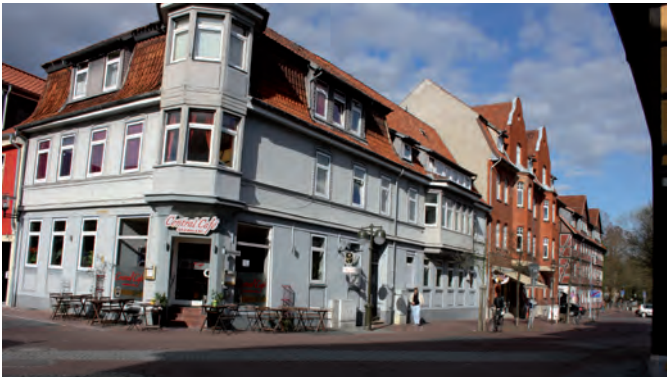
35. Brückenstraße 1

2-geschossiger Fachwerkbau mit Putzfassade und Eckeingang mit polygonalem Turm unter Mansarddach

Sanierungszustand: leichter Sanierungsbedarf; überformt durch nicht angepasste Fenster ohne Sprossgliederung und unangepasste Materialwahl (Plastikfenster)

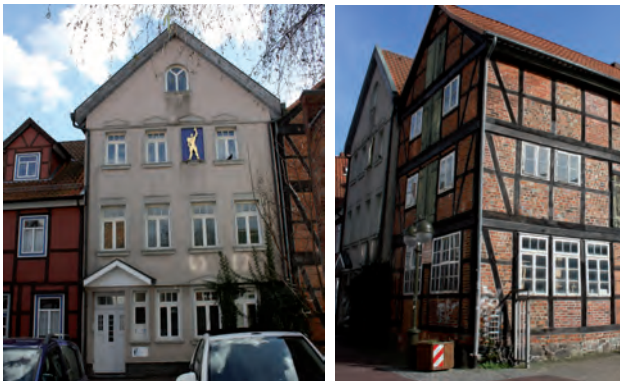
36. Doktorenstraße 4 + Nebengebäude

Dreigeschossiger giebelständiger Putzbau. Daneben dreigeschossiger giebelständiger Fachwerkspeicher

Sanierungszustand: Wohngebäude mit leichtem Sanierungsbedarf und ehemaliger Schuppen mit Sanierungsbedarf

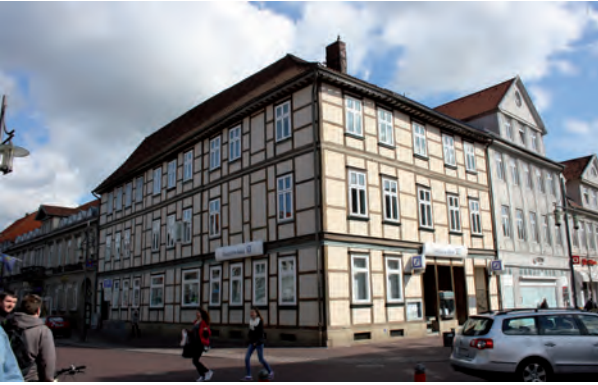
37. Gudesstraße 1

Wohn- und Geschäftshaus, 3-geschossiger Fachwerkbau mit Ziegelausfachung in beige; Walmdach; Ecklage

Sanierungszustand: leichter Sanierungsbedarf (z.B. Dach, Fenster)

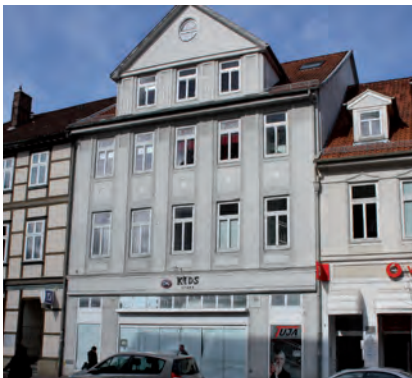
39. Gudesstraße 3

Gebäudestatus: Baudenkmal (Teil einer Gruppe baulicher Anlagen)

Baujahr: Anfang 19. Jh., 1911 durch Putzgliederungen überprägt

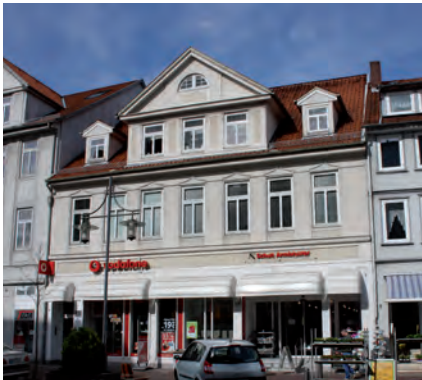
41. Gudesstraße 5

Gebäudestatus: Baudenkmal (Teil einer Gruppe baulicher Anlagen)

Baujahr: Anfang 19. Jh., 1911 durch Putzgliederungen überprägt

Sanierungszustand: leichter Sanierungsbedarf (z.B. Fenster); überformt durch große Schaufenster (EG)

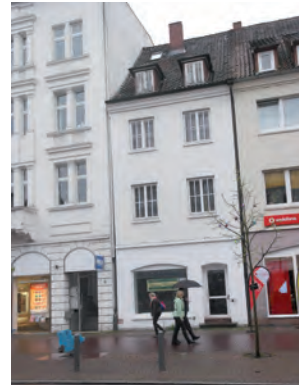
42. Gudesstraße 6

Gebäudestatus: stadtbildprägend

Baujahr: Mitte 20. Jh.

Sanierungszustand: Sanierungsbedarf

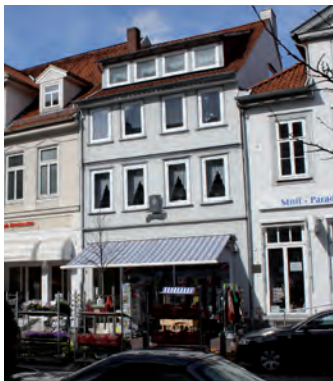
43. Gudesstraße 7

Gebäudestatus: Baudenkmal (Teil einer Gruppe baulicher Anlagen)

Baujahr: Im Kern 1827; im 20. Jh. überformt

Sanierungszustand: kein Sanierungsbedarf

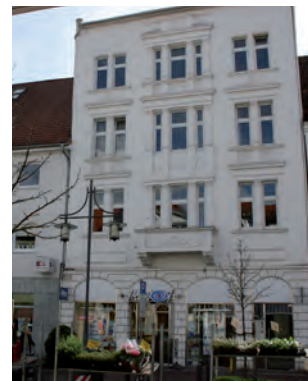
44. Gudesstraße 8

Gebäudestatus: stadtbildprägend

Baujahr: um 1900

Sanierungszustand: leichte Sanierungsbedarf (z.B. Fassade)

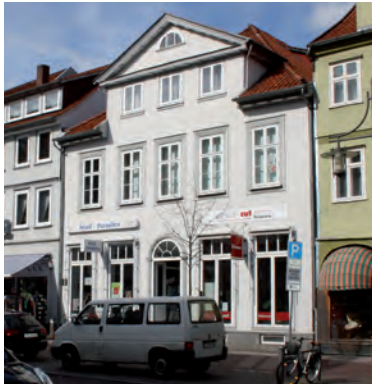
45. Gudesstraße 9

Gebäudestatus: Baudenkmal (Teil einer Gruppe baulicher Anlagen)

Baujahr: Anfang 19. Jh.; im 20. Jh. überformt

Sanierungszustand: leichter Sanierungsbedarf

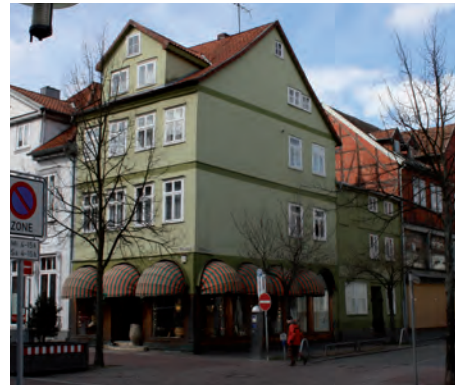
46. Gudesstraße 11

Gebäudestatus: Baudenkmal (Teil einer Gruppe baulicher Anlagen)

Baujahr: Anfang 19. Jh.; im 20. Jh. überformt

Sanierungszustand: leichter Sanierungsbedarf

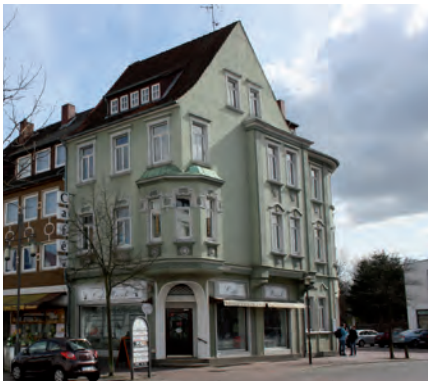
47. Gudesstraße 22

Gebäudestatus: Baudenkmal

Baujahr: um 1910

Sanierungszustand: kein Sanierungsbedarf

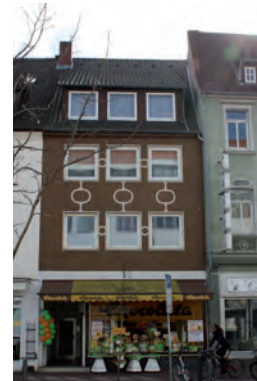
48. Gudesstraße 24

Gebäudestatus: stadtbildprägend

Baujahr: Mitte 20. Jh.

Sanierungszustand: kein Sanierungsbedarf; überformt durch übergroße Schaufenster ohne Gliederung im EG

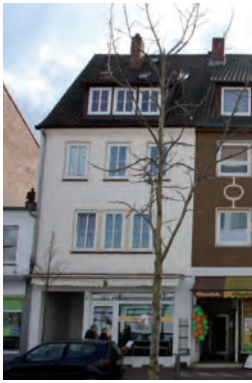
49. Gudesstraße 26

Gebäudestatus: stadtbildprägend

Baujahr: Mitte 20. Jh.

Sanierungszustand: kein Sanierungsbedarf

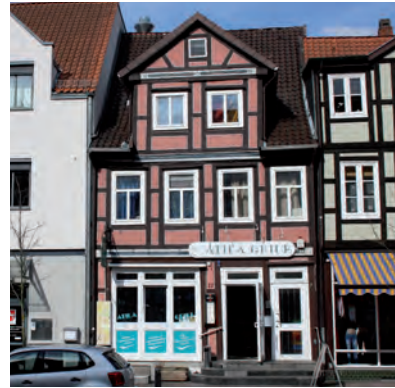
50. Gudesstraße 27

Gebäudestatus: Baudenkmal (Teil einer Gruppe baulicher Anlagen)

Baujahr: Mitte 19. Jh.

Sanierungszustand: leichter Sanierungsbedarf;

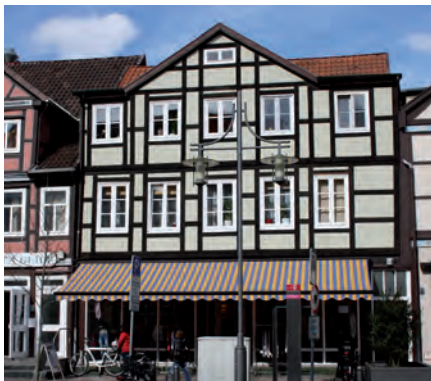
51. Gudesstraße 29

Gebäudestatus: Baudenkmal (Teil einer Gruppe baulicher Anlagen)

Baujahr: Mitte 19. Jh.

Sanierungszustand: leichter Sanierungsbedarf; überformt durch Verlängerung des Zwerchgiebels übergroße Schaufenster ohne Gliederung im EG

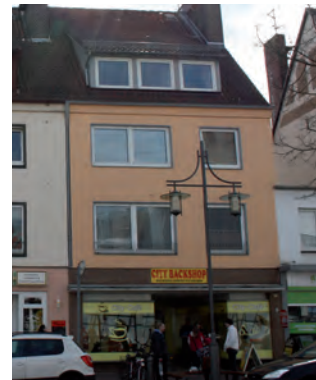
52. Gudesstraße 30

Gebäudestatus: stadtbildprägend

Baujahr: Mitte 20. Jh.

Sanierungszustand: kein Sanierungsbedarf; überformt durch nicht angepasste Fenster ohne Sprossengliederung und überdimensionierte Schaufenster im EG

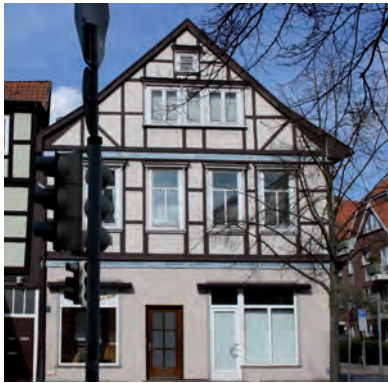
53. Gudesstraße 31

Gebäudestatus: Baudenkmal (Teil einer Gruppe baulicher Anlagen)

Baujahr: Mitte 19. Jh.

Sanierungszustand: Sanierungsbedarf; überformt (s.o.)

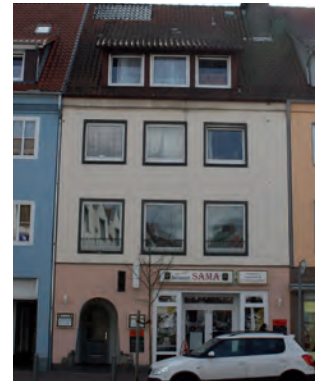
54. Gudesstraße 32

Gebäudestatus: stadtbildprägend

Baujahr: Mitte 20. Jh.

Sanierungszustand: leichter Sanierungsbedarf

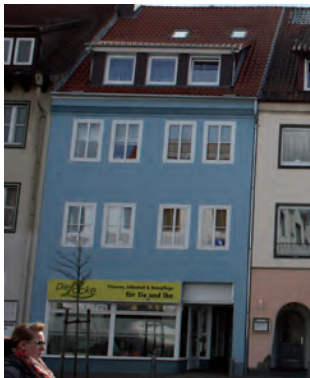
55. Gudesstraße 34

Gebäudestatus: stadtbildprägend

Baujahr: Mitte 20. Jh.

Sanierungszustand: kein Sanierungsbedarf; überformt durch große Schaufenster (EG)

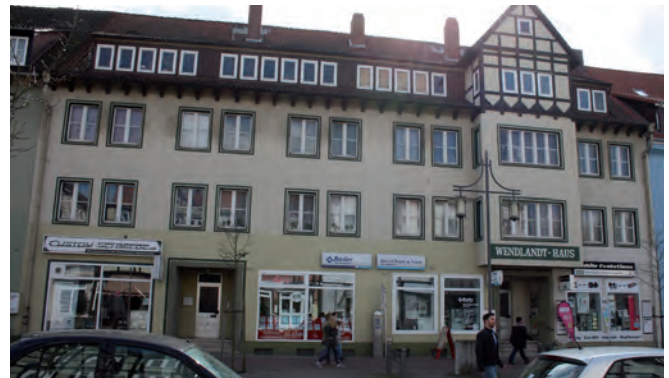
56. Gudesstraße 36-40

Gebäudestatus: stadtbildprägend

Baujahr: Mitte 20. Jh.

Sanierungszustand: Sanierungsbedarf; überformt durch überputzte Fassade und große Schaufenster (EG) sowie Fenster ohne Sprossengliederung in Gauben

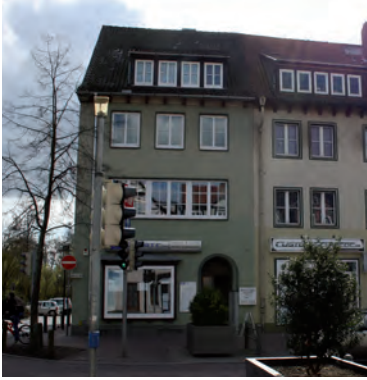
57. Gudesstraße 42

Gebäudestatus: stadtbildprägend

Baujahr: Mitte 20. Jh.

Sanierungszustand: kein Sanierungsbedarf

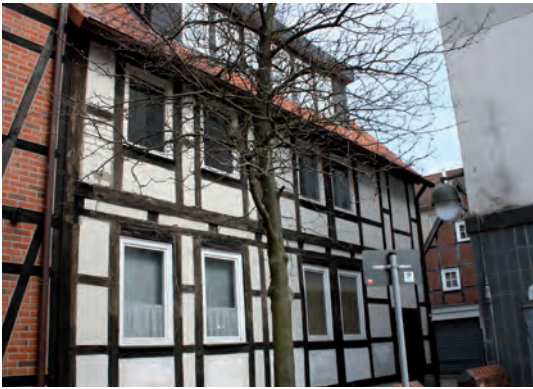
58. Hospitalstraße 2

Gebäudestatus: stadtbildprägend

Baujahr: Ende 17. Jh.

Sanierungszustand: leichter Sanierungsbedarf; überformt durch unangepasste Fenster (ohne Sprossengliederung und unangepasstes Material)

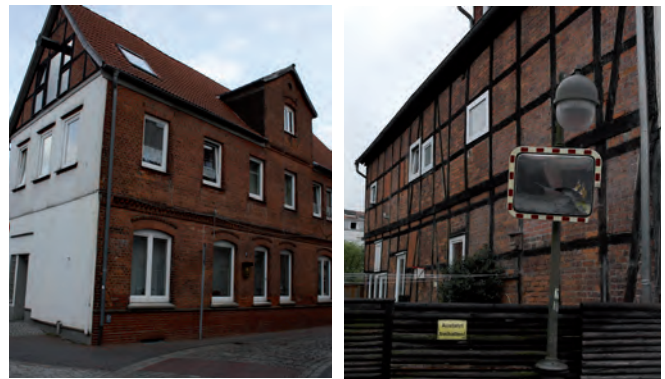
59. Hospitalstraße 6

Gebäudestatus: stadtbildprägend

Baujahr: 1. Hälfte 19. Jh.

Sanierungszustand: Sanierungsbedarf

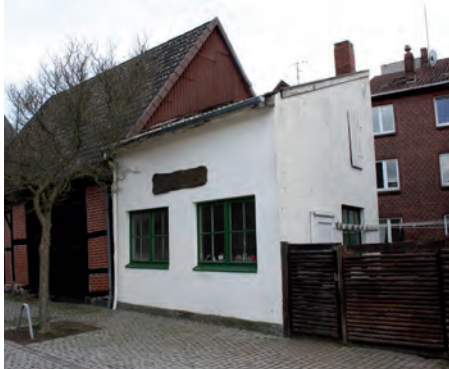
60. Hospitalstraße 6 (Nebengebäude in der Straße Rosenmauer)

Gebäudestatus: stadtbildprägend

Baujahr: 1. Hälfte 19. Jh.

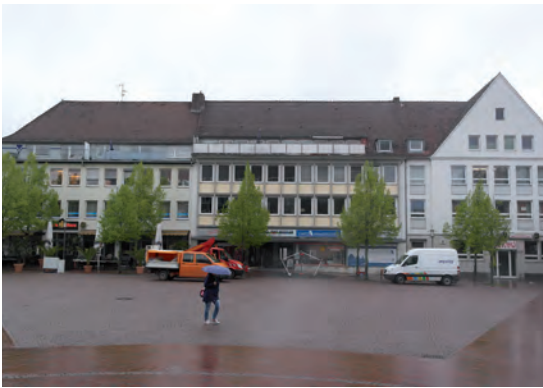
61. Herzogenplatz 3

3-geschossiger Putzbau mit langgezogener Loggia und Schlepptgauben

Sanierungszustand: leichter Sanierungsbedarf;

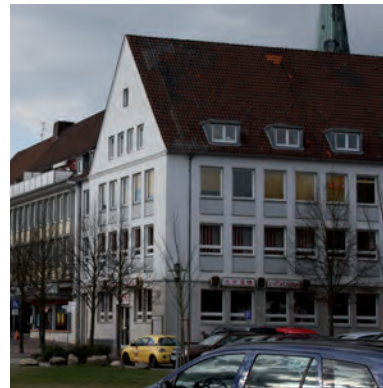
62. Herzogenplatz 5

3-geschossiger Putzbau mit Schlepptgauben; Eckgebäude

Sanierungszustand: leichter Sanierungsbedarf

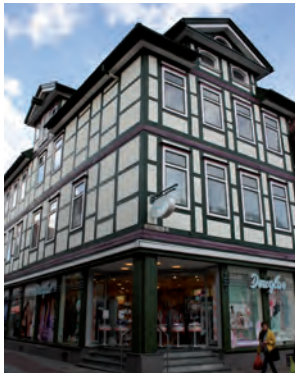
63. Lüneburger Straße 1

Wohn- und Geschäftshaus; 3-geschossiger, klassizistisch geprägter Fachwerkbau mit Putzausfachung in cremeweiß; Walmdach mit Zwerchhaus; in Ecklage

Sanierungszustand: kein Sanierungsbedarf; überformt durch nicht angepasste Fenster ohne Sprossengliederung und überdimensionierte Schaufenster im EG

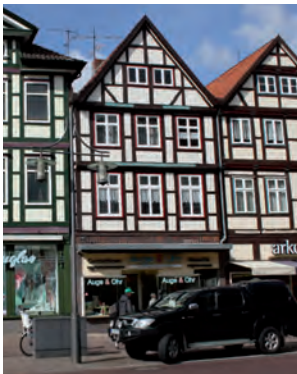
65. Lüneburger Straße 3

Wohn- und Geschäftshaus; 3-geschossiger Fachwerkbau mit Putzausfachung in cremeweiß; giebelständig

Sanierungszustand: kein Sanierungsbedarf; überformt durch große Schaufenster (EG)

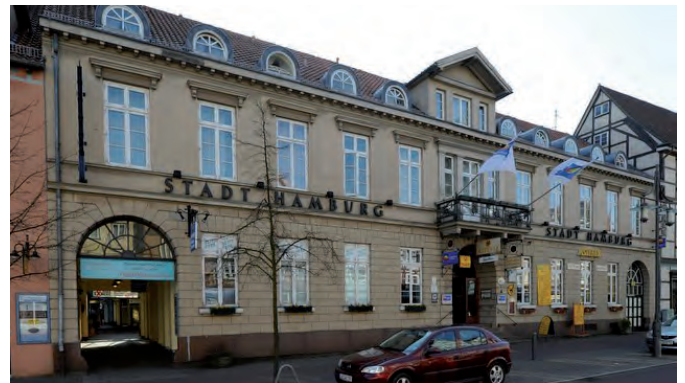
64. Lüneburger Straße 2-4

Objektbeschreibung: ehem. Gasthaus; ungewöhnlich breit mit zwei seitlichen Toreinfahrten unter Rundbögen; schwach vortretender Mittelrisalit mit einer Dreier-Fenstergruppe im OG betont durch Mittelachse der Fassade, im EG in Quaderung, im OG glatt verputzt;

nachträgliche Aufstockung; 2-geschossig
Sanierungszustand: leichter Sanierungsbedarf; 1985 nach alten Plänen wieder neu gebaut

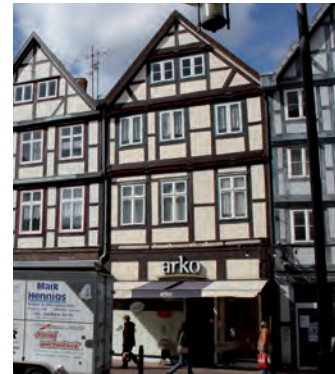
66. Lüneburger Straße 5

Wohn- und Geschäftshaus; 3-geschossiger Fachwerkbau mit Ziegelausfachung in cremebeige; giebelständig

Sanierungszustand: kein Sanierungsbedarf; überformt durch große Schaufenster (EG)

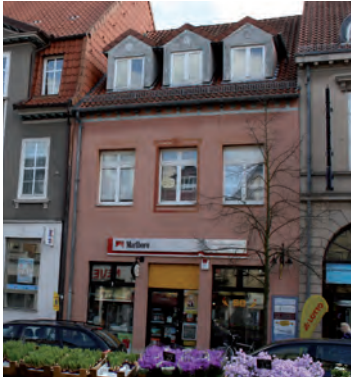
67. Lüneburger Straße 6

Wohn- und Geschäftshaus; 2-geschossiger Fachwerkbau mit Giebelgauben und verputzter Fassade in apricot; traufständig

Sanierungszustand: Sanierungsbedarf; überformt durch unpassende Materialwahl im EG

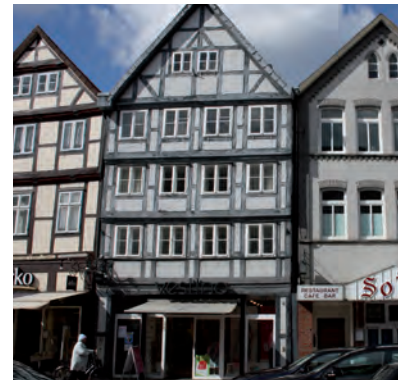
68. Lüneburger Straße 7

Wohn- und Geschäftshaus; 4-geschossiger Fachwerkbau mit Ziegelausfachung in grau; giebelständig

Sanierungszustand: Sanierungsbedarf; überformt durch große Schaufenster (EG)

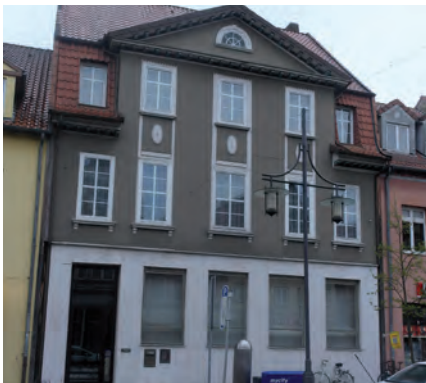
69. Lüneburger Straße 8

Wohn- und Geschäftshaus; Klassizistisch geprägter 3-geschossiger Putzbau mit Zwerchgiebel und Ziersetzungen; traufständig; Mansarddach; Leerstand

Sanierungszustand: kein Sanierungsbedarf; überformt durch nicht angepasste Fenster ohne Sprossengliederung und Materialwahl im EG

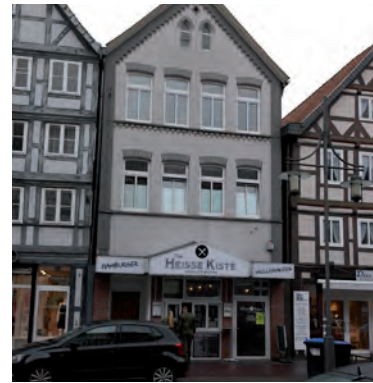
70. Lüneburger Straße 9

3-geschossiger Fachwerkbau mit Ziegelfassade und Zierleisten; giebelständiges Ziegelgebäude

Sanierungszustand: kein Sanierungsbedarf; überformt durch vorgesetzte Klinker im EG und unangepasste Fenster- und Türöffnungen sowie Materialwahl und Werbeanlage

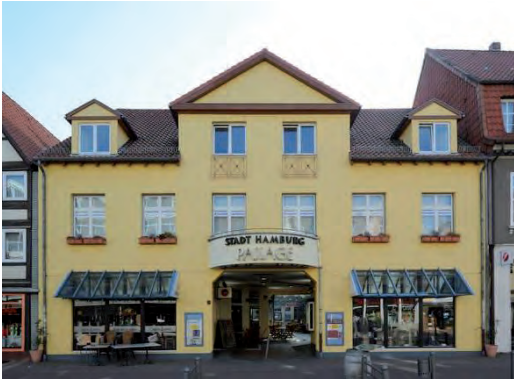
71. Lüneburger Straße 10

traufständiges Bürgerhaus mit Zwerchhaus und Giebelgauben und verputzter Fassade in gelb; 2-geschossig; traufständig

Sanierungszustand: kein Sanierungsbedarf; im EG stark verändert

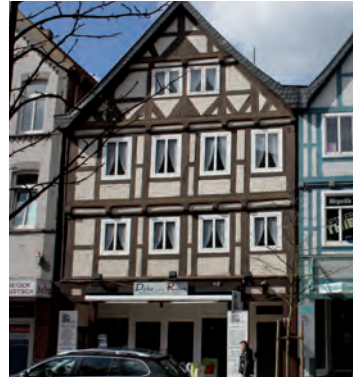
72. Lüneburger Straße 11

Wohn- und Geschäftshaus; 3-geschossiger Fachwerkbau mit Ziegelausfachung in beige; giebelständig

Sanierungszustand: leichter Sanierungsbedarf; überformt durch nicht angepasste Fenster ohne Sprossengliederung im EG

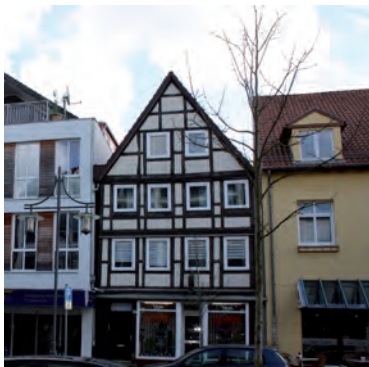
73. Lüneburger Straße 12

Wohn- und Geschäftshaus; 3-geschossiger Fachwerkbau mit Ziegelausfachung in creme-weiß; giebelständig; Leerstand

Sanierungszustand: Sanierungsbedarf; überformt durch nicht angepasste Fenster ohne Sprossengliederung und große Schaufenster im EG

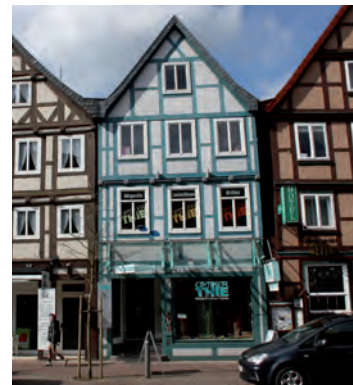
74. Lüneburger Straße 13

Wohn- und Geschäftshaus; 3-geschossiger Fachwerkbau mit Putzausfachung in hellblau; giebelständig

Sanierungszustand: leichter Sanierungsbedarf; überformt durch nicht angepasste Fenster ohne Sprossengliederung im EG

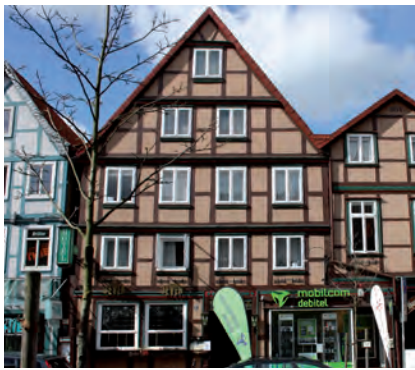
75. Lüneburger Straße 15

„Bürgerliches Brauhaus“; 3-geschossiger Fachwerkbau mit Putzausfachung in hellbraun; giebelständig

Sanierungszustand: kein Sanierungsbedarf; im EG überformt durch Werbeanlage

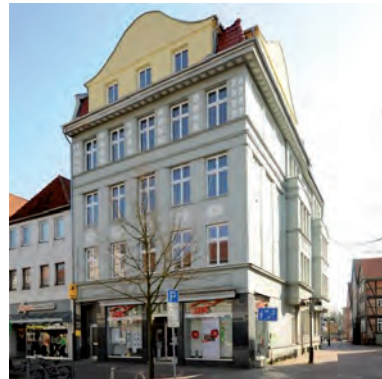
76. Lüneburger Straße 16

historisierender Massivbau; Fassade durch Kolossalordnung in dem zweiten und dritten OG vertikal gegliedert; breite umlaufende Gurtgesimse fassen beide Geschosse zusammen; 4-geschossiger Putzbau in grün mit Zwerchgiebel

Sanierungszustand: Sanierungsbedarf

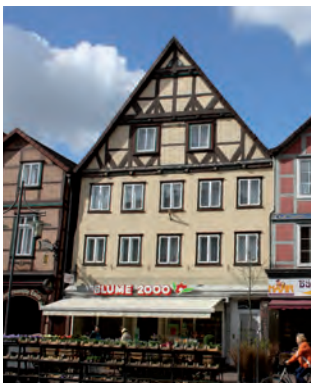
77. Lüneburger Straße 17

Wohn- und Geschäftshaus; 3-geschossiger Fachwerkbau mit Putz- und Ziegelausfachung in beige; giebelständig

Sanierungszustand: leichter Sanierungsbedarf; überformt durch große Schaufenster (EG)

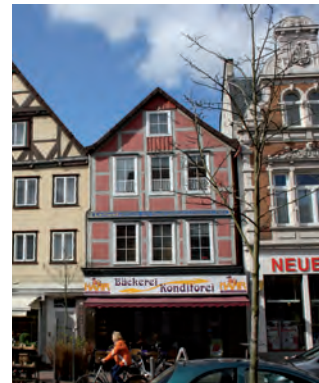
78. Lüneburger Straße 19

Wohn- und Geschäftshaus; 3-geschossiger Fachwerkbau mit Ziegelausfachung in bordeaux-rot; giebelständig

Sanierungszustand: kein Sanierungsbedarf; überformt durch Art der Fenster (keine echten Sprossen) und durch große Schaufenster und Werbeanlage (EG)

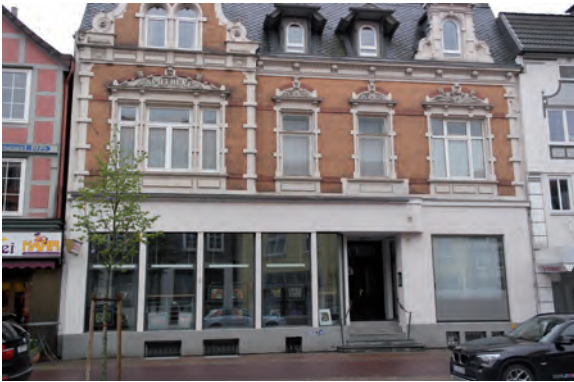
79. Lüneburger Straße 21

Bürgerhaus; 2-geschossig; traufständig; Fenster sind putzumrahmt und setzen sich von Fassade ab; Jugendstilelemente; Leerstand

Sanierungszustand: leichter Sanierungsbedarf; überformt durch nicht angepasste Fenster ohne Sprossgliederung und überdimensionierte Schaufenster im EG

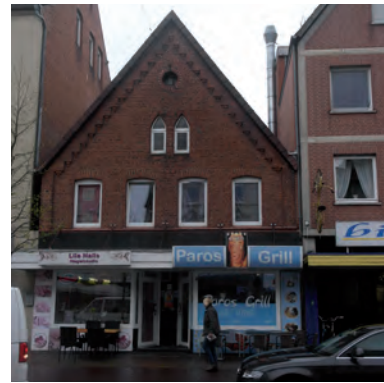
80. Lüneburger Straße 22

2-geschossiger Klinkerbau mit Zierleisten

Sanierungszustand: Sanierungsbedarf ; EG stark überformt durch Schaufenster und Werbeanlagen

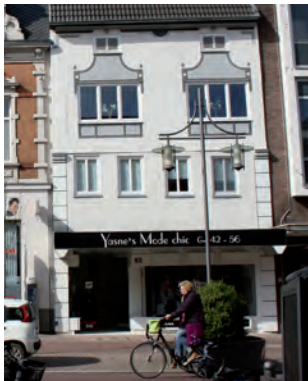
81. Lüneburger Straße 23

Wohn- und Geschäftshaus; 3-geschossiger Putzbau in weiß; giebelständig; seitlich angeordnete Quaderung

Sanierungszustand: kein Sanierungsbedarf

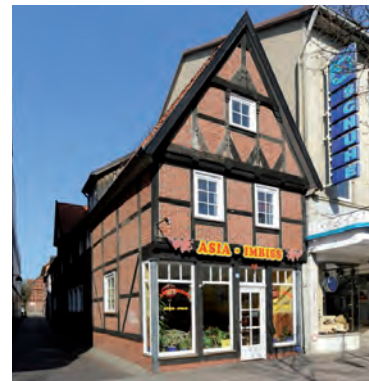
82. Lüneburger Straße 29

kleinbürgerliches Eckhaus; eine eventuell früher vorhandene Spruchinschrift ist nicht mehr erhalten; 2-geschossiger Fachwerkbau mit Klinkerausfachung in rot

Sanierungszustand: kein Sanierungsbedarf

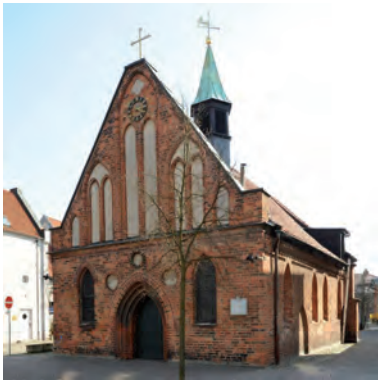
83. Lüneburger Straße 30

einschiffiger Backsteinbau; Giebelseite wird durch ein aus Formziegel gemauertes Portal eingefasst, darüber durch Putzblenden belebter Giebel

Sanierungszustand: Sanierungsbedarf; erneuertes Dach

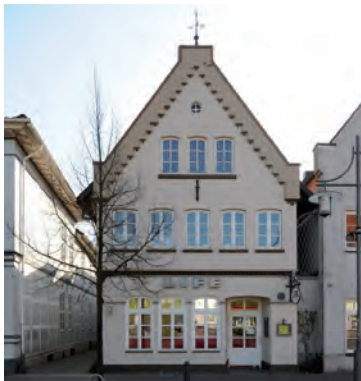
85. Lüneburger Straße 34

Fachwerkbau aus der Zeit vor dem Brand; früheres Akzisen-Einnehmerhaus; 2-geschossig; in Stockwerkzimmerung; Hölzer mit Kerbschnitzereien; Straßengiebel wurde um 1870 mit Ziegelfassade versehen; giebelständig

Sanierungszustand: leichter Sanierungsbedarf

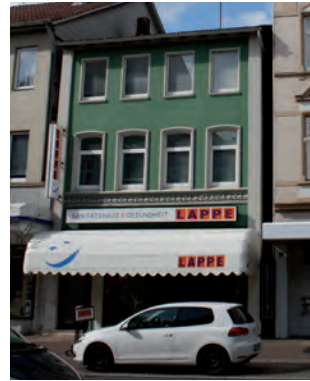
86. Lüneburger Straße 35

Wohn- und Geschäftshaus; Klassizistisch geprägter, 3-geschossiger Putzbau in grün; traufständig

Sanierungszustand: kein Sanierungsbedarf; überformt durch große Schaufenster und Vordach (EG)

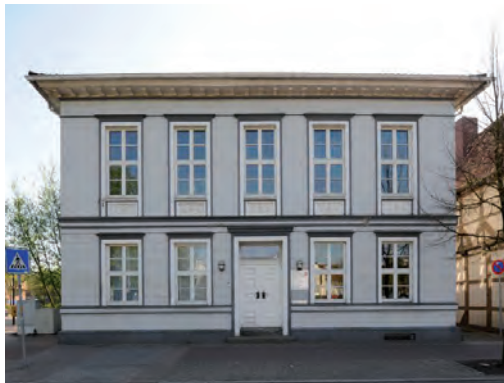
87. Lüneburger Straße 36

ehemaliges Clubhaus, dann Heimatmuseum, heute Bürogebäude; 2-geschossiger Fachwerkbau mit massiver klassizistischer Fassade, im OG glatt, im EG in Quaderung verputzt und durch Gesimse horizontal gegliedert.

Brüstungen der OG-Fenster sind durch Ornamentplatten geschmückt

Sanierungszustand: kein Sanierungsbedarf

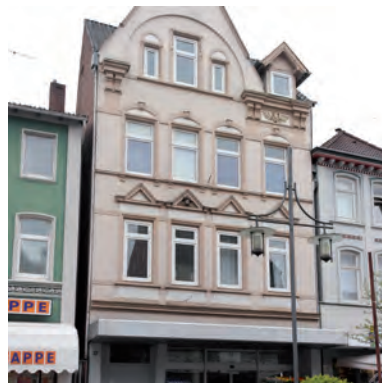
88. Lüneburger Straße 37

Wohn- und Geschäftshaus; 3-geschossiger Ziegelbau mit Zwerchhaus, Giebelgaube und Zierelementen; traufständig; Leerstand

Sanierungszustand: leichter Sanierungsbedarf; überformt durch große Schaufenster (EG)

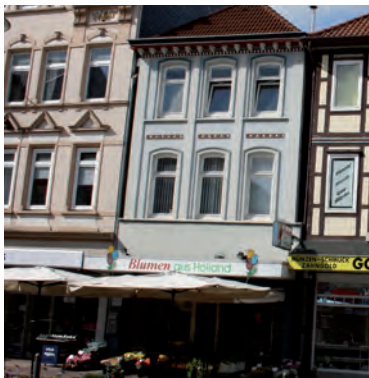
89. Lüneburger Straße 39

3-geschossiger Fachwerkbau mit verputzter Fassade in blau mit Ziersetzungen; Walmdach

Sanierungszustand: leichter Sanierungsbedarf; überformt durch große Schaufenster (EG)

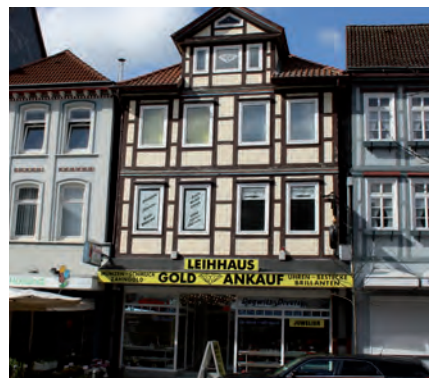
90. Lüneburger Straße 41

Wohn- und Geschäftshaus; 3-geschossiger Fachwerkbau mit Ziegelausfachung in beige und mittigem Zwerchhaus; traufständig

Sanierungszustand: leichter Sanierungsbedarf; überformt durch nicht angepasste Fenster ohne Sprossgliederung im EG

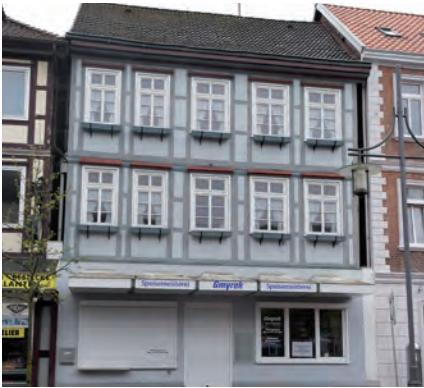
91. Lüneburger Straße 43

Wohn- und Geschäftshaus; 3-geschossiger Fachwerkbau mit Putzausfachung in hellblau; traufständig; Leerstand

Sanierungszustand: kein Sanierungsbedarf

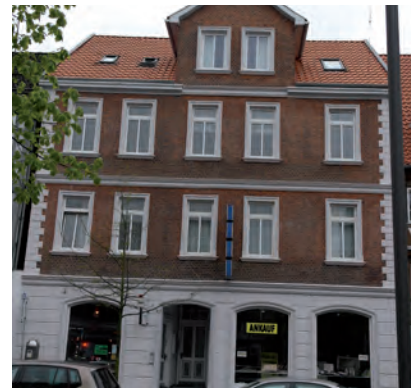
92. Lüneburger Straße 45

3-geschossiger Klinkerbau mit Zwerchhaus, Zierleisten an den Rändern und Quaderung im EG

Sanierungszustand: kein Sanierungsbedarf; wurde saniert

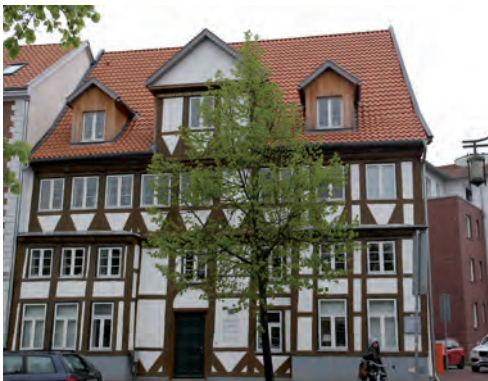
93. Lüneburger Straße 47

Objektbeschreibung: ursprünglich giebelständig mit nur einer Utlucht, wurde durch Anbau 1701 zum traufständigen Haus mit Zwerchhaus und Giebelgauben; 2-geschossig; traufständig; wurde 2014/2015 fast vollständig neu gebaut. Vom ursprünglichen Uelzener Hof blieb lediglich die Ostfassade erhalten.

Sanierungszustand: kein Sanierungsbedarf; wurde gerade saniert

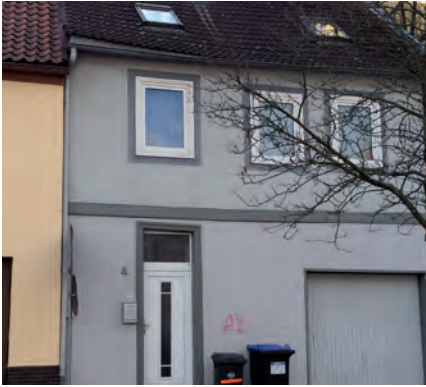
94. Mauerstraße 4

Wohnhaus; 2-geschossiger Putzbau;
traufständig

Sanierungszustand: leichter Sanierungsbedarf; überformt durch Garagentor

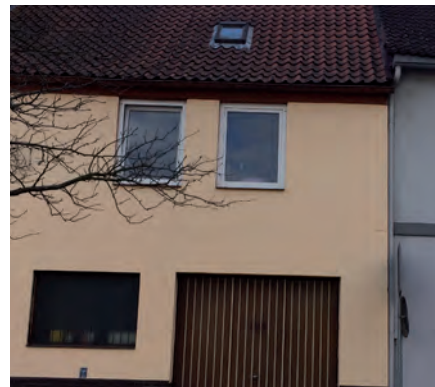
95. Mauerstraße 6

Wohnhaus; 2-geschossiger Putzbau;
traufständig

Sanierungszustand: leichter Sanierungsbedarf; überformt durch Garagentor

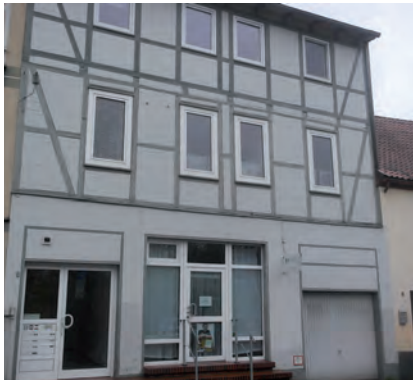
96. Mauerstraße 8

3-geschossiges Fachwerkgebäude mit Putzausfachung, traufständig

Sanierungszustand: kein Sanierungsbedarf; überformt durch Materialwahl der Fenster, fehlende Sprossengliederung und Garagentor

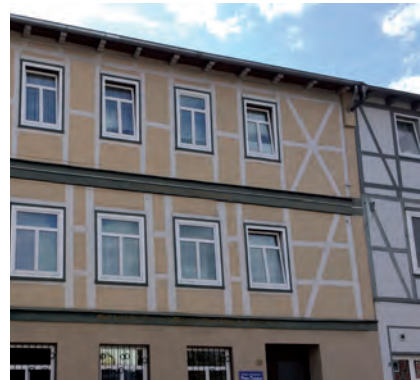
97. Mauerstraße 10

3-geschossiges Fachwerkgebäude mit Putzausfachung, traufständig

Sanierungszustand: leichter Sanierungsbedarf; überformt durch vergitterte Fenster

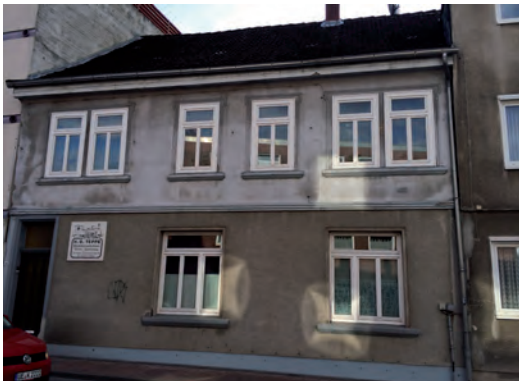
98. Mauerstraße 14

2-geschossiges Fachwerkgebäude mit Putzfassade; traufständig

Sanierungszustand: Sanierungsbedarf

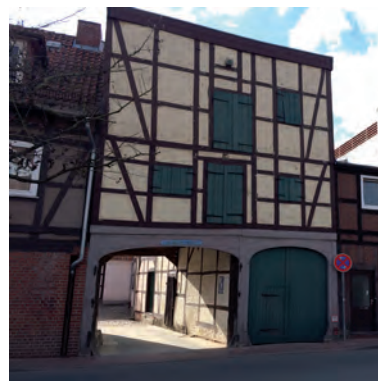
99. Mauerstraße (o. H.nr.)

Torhaus mit historischer Bebauung im Inneren des Grundstücks (funktionale Zuordnung zum ehemaligen Landhandel in der Schmiedestraße 2)

Sanierungszustand: Sanierungsbedarf

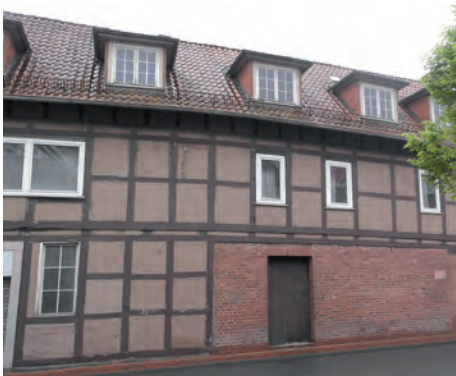
100. Mauerstraße (o. H.nr.)

Gebäudestatus: stadtbildprägend

Baujahr: Mitte 19. Jh.

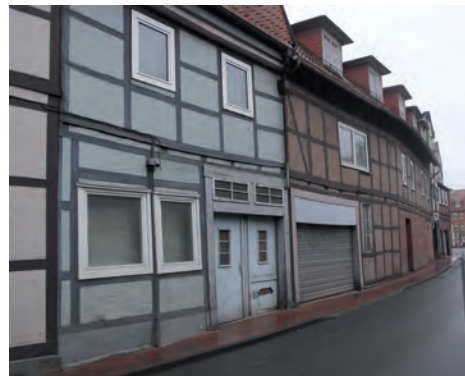
101. Mauerstraße (o. H.nr.)

ehemalige Scheune

Sanierungszustand: Sanierungsbedarf

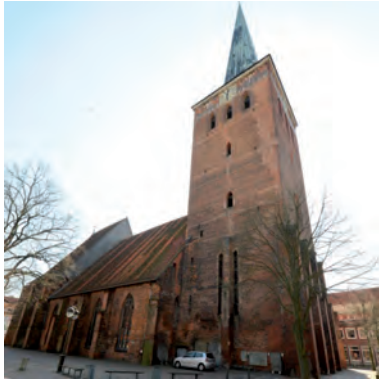
102. Pastorenstraße 1

dreischiffige Backsteinhallenkirche mit Kreuzrippengewölbe auf gedrunenen Rundpfeilern

Sanierungszustand: Sanierungsbedarf (kein barrierefreier Zugang)
