Hansestadt Uelzen

Anlage III

Objektkartei der denkmalgeschützten bzw.
stadtbildprägenden Gebäude im
Fördergebiet „Uelzen-Innenstadt“

Im Rahmen des Städtebauförderungsprogramms
„Städtebaulicher Denkmalschutz“

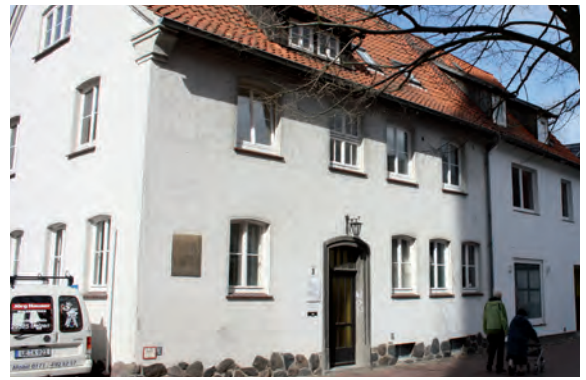
103. Pastorenstraße 2

Pastorei, Gebäude der Wiederaufbauphase nach 1920 mit Sprossenfenstern, Zierleisten und Fensterumrahmungen, mit Schleppegaupe, traufständig

Sanierungszustand: kein Sanierungsbedarf

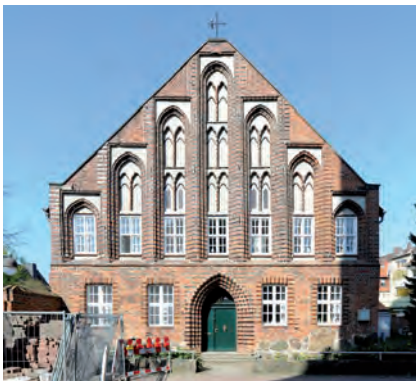
104. Pastorenstraße 4 + 4a

ursprünglich 1 1/2-geschossig, heute 2-geschossig; mit reich gegliederter Giebelseite; Am Giebel und im Portal wurden wechselnd rote und dunkel glasierter Formziegel verwendet; eines der wenigen Zeugnisse von vor dem Brand 1646; (norddeutsche Backsteingotik)

Sanierungszustand: kein Sanierungsbedarf

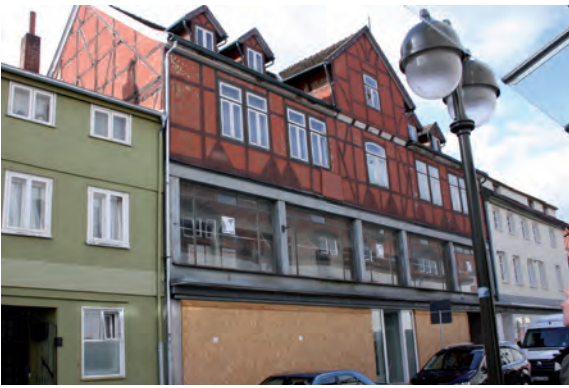
105. Rademacherstraße 1

Wohn- und Geschäftshaus, 3-geschossiger, klassizistisch geprägter Fachwerkbau, Putzausfachungen in rot im OG; mit Zwerchhaus und Giebelgauben; traufständig; Leerstand

erheblicher Sanierungsbedarf und starke Überformungen im EG und 1. OG

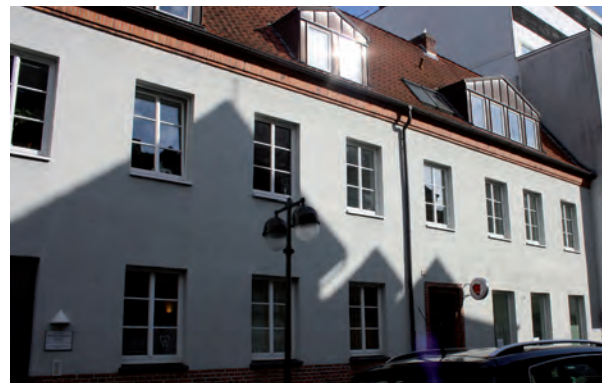
106. Rademacherstraße 2

2-geschossiger, traufständiger Fachwerkbau mit vorgesetzter Putzfassade in grau; 6-geteilte Sprossenfenster; Giebelgauben

Sanierungszustand: kein Sanierungsbedarf

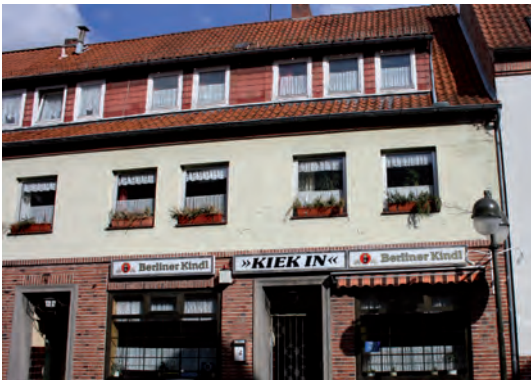
107. Rademacherstraße 4

Sanierungszustand: Sanierungsbedarf, stark überformt durch Fassadenverkleidung und nicht angepasste Fenster ohne Sprossengliederung

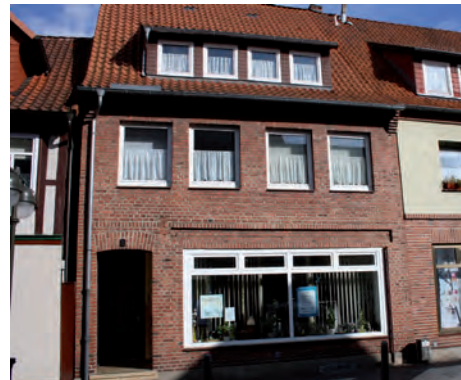
108. Rademacherstraße 6

Wohn- und Geschäftshaus, 2-geschossiger Fachwerkbau mit Schleppgaube und Klinkerfassade; traufständig

Sanierungszustand: kein Sanierungsbedarf

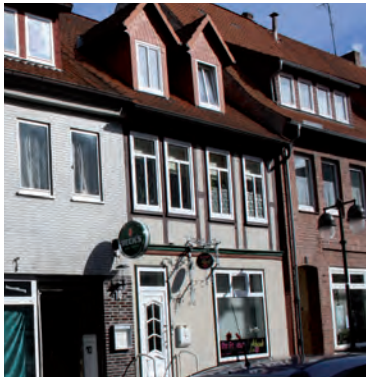
109. Rademacherstraße 8

2-geschossiger, traufständiger Fachwerkbau mit Giebelgauben und verputzter Ausfachung in grau, EG komplett verputzt

Sanierungszustand: kein Sanierungsbedarf; überformt durch überdimensionierte Giebelgauben

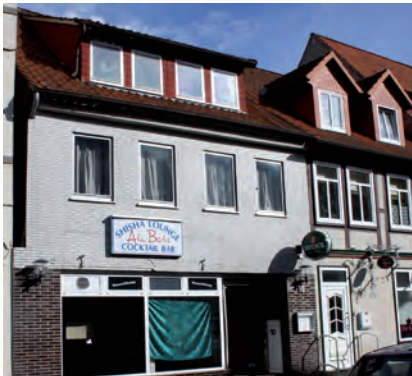
111. Rademacherstraße 10

Wohn- und Geschäftshaus; traufständiger, 2-geschossiger Fachwerkbau mit Schleppegaube und Klinkerfassade in grau, EG besteht hauptsächlich aus Schaufenstern; Leerstand

Sanierungszustand: leichter Sanierungsbedarf; überformt durch sehr große Schaufenster (EG) und Klinkerfassade

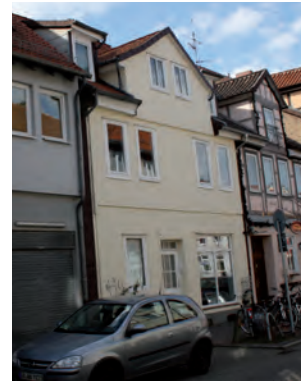
110. Rademacherstraße 9

Wohn- und Geschäftshaus, 2-geschossiger klassizistisch geprägter Fachwerkbau mit überputzter Fassade und Zwerchhaus; traufständig

Sanierungszustand: kein Sanierungsbedarf; überformt durch nicht angepasste Fenster ohne Sprossengliederung und unangepasste Materialwahl (Plastikfenster)

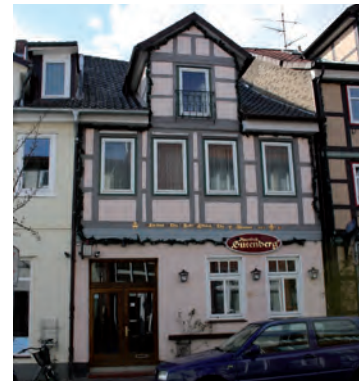
112. Rademacherstraße 11

Objektbeschreibung: Wohn- und Geschäftshaus, 2-geschossiger klassizistisch geprägter Fachwerkbau mit überputzter Fassade im EG, Putzausfachungen in rosé im OG und mittigem Zwerchhaus; traufständig

Sanierungszustand: leichter Sanierungsbedarf (z.B. Fassade); überformt durch nicht angepasste Fenster ohne Sprossengliederung im OG und unangepasste Materialwahl (Plastikfenster+Tür)

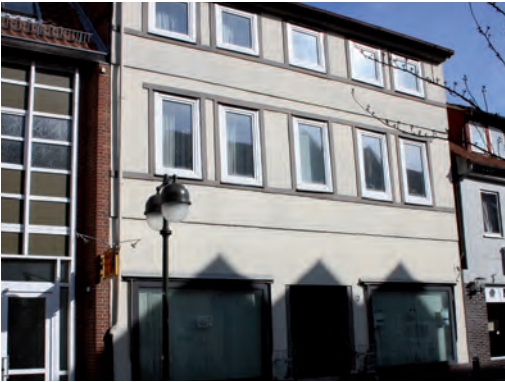
113. Rademacherstraße 12

Wohn- und Geschäftshaus; traufständiger 3-geschossiger Fachwerkbau mit vorgesetzter Putzfassade in grau, EG besteht hauptsächlich aus Schaufenstern; Leerstand

Sanierungszustand: leichter Sanierungsbedarf; überformt durch unangepasster Fenster ohne Sprossgliederung (EG)

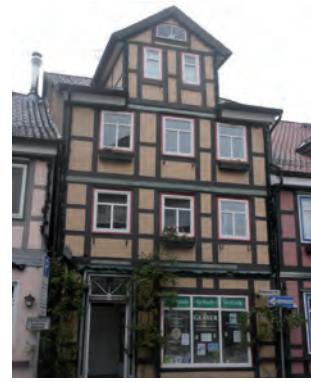
114. Rademacherstraße 13

Wohn- und Geschäftshaus, 3-geschossiger klassizistisch geprägter Fachwerkbau mit Putzausfachungen in ocker und mittigem Zwerchhaus; traufständig

Sanierungszustand: kein Sanierungsbedarf

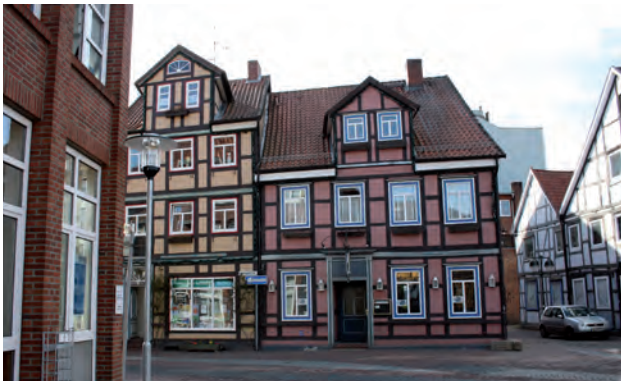
115. Rademacherstraße 15

Wohn- und Geschäftshaus, 2-geschossiger klassizistisch geprägter Fachwerkbau mit Putzausfachungen in bordeaux-rot, mit mittigem Zwerchhaus; traufständig

Sanierungszustand: leichter Sanierungsbedarf;

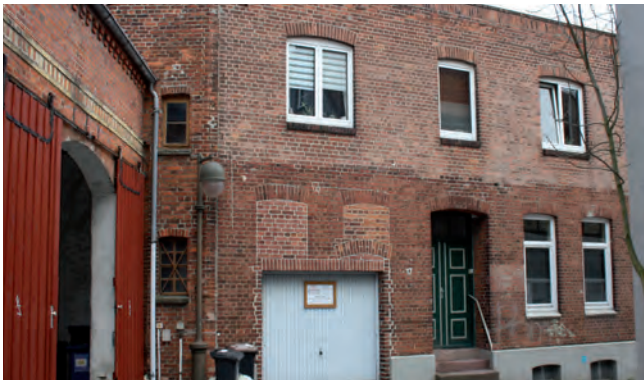
116. Rosenmauer 17

2-geschossiger Klinkerbau mit Flachdach

Sanierungszustand: Sanierungsbedarf;
überformt durch Garagentor und unangepasste Fenster sowie Materialwahl

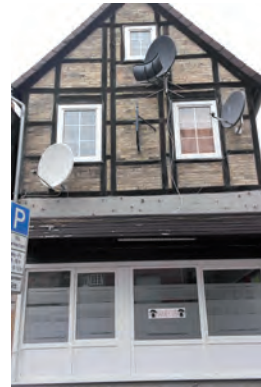
117. Rosenmauer 26

Wohn- und Geschäftshaus; 2-geschossiger Fachwerkbau mit Ziegelausfachung in beige; Eckgebäude;

Sanierungszustand: kein Sanierungsbedarf;
überformt durch nicht angepasste Fenster;
Satellitenschüsseln und Fenster im EG

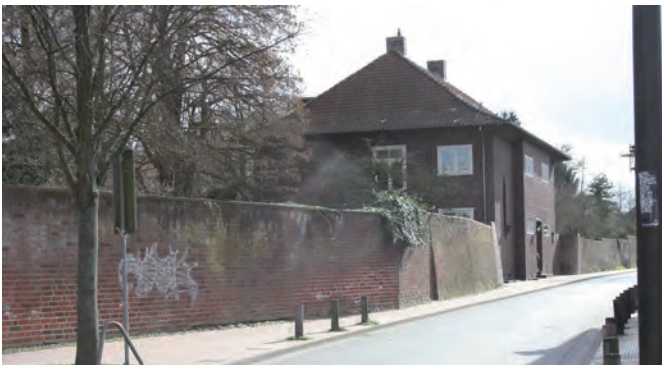
118. Reste der Stadtmauer

im Klosterziegelformat; nach 1788 wurde Mauer schrittweise abgetragen, die Teilstücke der Mauer entlang der Mühlenstraße, Rosenmauer u. Turmstraße bilden die räumliche Grenze des Sanierungsgebietes

Sanierungszustand: kein Sanierungsbedarf

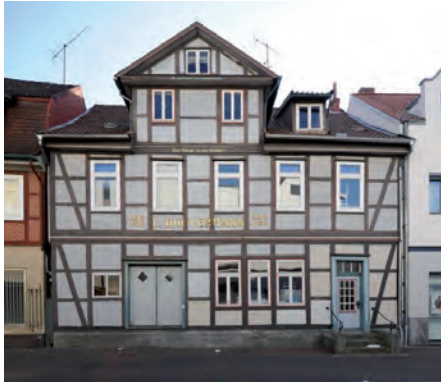
119. Schmiedestraße 2

traufständiger, 2-geschossiger, klassizistisch geprägter Fachwerkbau mit Ziegelausfachung in grau und Zwerchhaus und kleiner Schleppgaube; Stammhaus des Hövermannschen Landhandels; steht heute leer

Sanierungszustand: Sanierungsbedarf

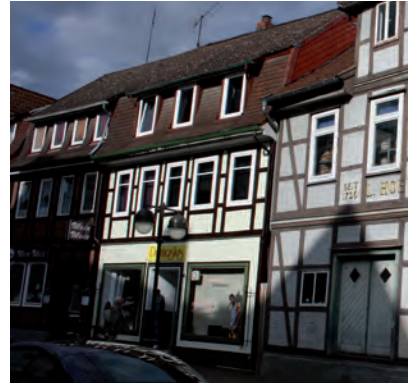
120. Schmiedestraße 4

Wohn- und Geschäftshaus, 2-geschossiger traufständiger Fachwerkbau mit Schleppgaube und verputzter Ausfachung in Cremeweiß

Sanierungszustand: kein Sanierungsbedarf; überformt durch nicht angepasste Fenster ohne Sprossengliederung und unangepasste Materialwahl sowie verputzte Fassade und überdimensionierte Fenster im EG

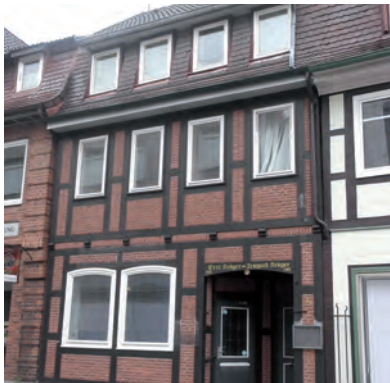
121. Schmiedestraße 6

Wohn- und Geschäftshaus, 2-geschossiger traufständiger Fachwerkbau mit Schleppgaube und Ziegelausfachung; Leerstand

leichter Sanierungsbedarf (z.B. Fenster); überformt durch nicht angepasste Fenster ohne Sprossengliederung und unangepasste Materialwahl; insbesondere im EG

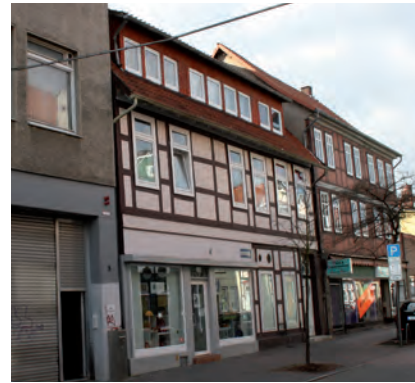
122. Schmiedestraße 7

2-geschossiger, traufständiger Fachwerkbau mit Schleppgaube und verputzter Ausfachung in Cremeweiß; Teillerstand

Sanierungszustand: kein Sanierungsbedarf; überformt durch nicht angepasste Fenster ohne Sprossengliederung und unangepasste Materialwahl; insbesondere im EG; sehr lange Schleppgaube

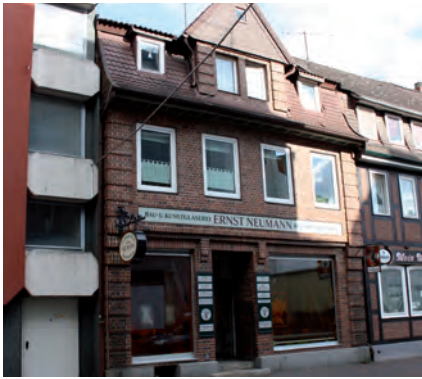
123. Schmiedestraße 8

2-geschossiger, traufständiger Klinkerbau mit Zwerchgiebel, SchlepPGAuben und Zierleisten

Sanierungszustand: leichter Sanierungsbedarf; überformt durch nicht angepasste Fenster ohne Sprossgliederung und unangepasste Materialwahl

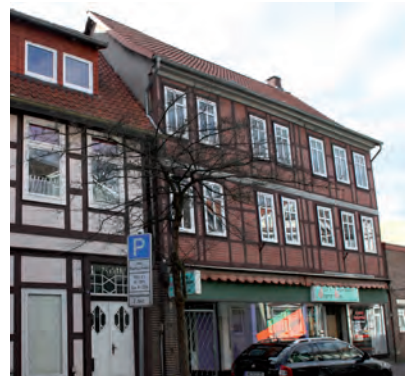
124. Schmiedestraße 9-11

3-geschossiger, traufständiger Fachwerkbau mit Ziegelausfachung, EG mit vorgesetzter Fassade und übergroßen Schaufenster; in OGs viergeteilte Sprossenfenster

Sanierungszustand: kein Sanierungsbedarf; EG ist stark überformt durch überdimensionierte Schaufenster und verkleidete Fassade

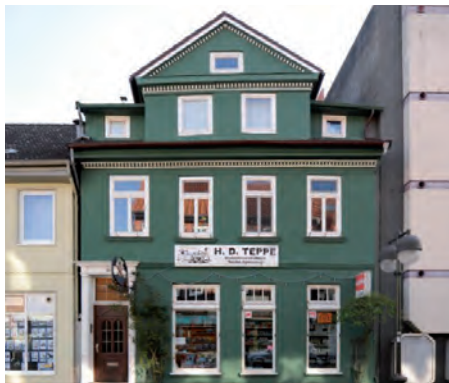
125. Schmiedestraße 12

schmales Gebäude; 2-geschossiger, klassizistisch geprägter Fachwerkbau mit grüner Putzfassade und Zierbändern unterhalb der Traufe; Zwerchgiebel und SchlepPGAuben; Hauseingang im klassizistischen Stil umrahmt; EG-Fenster mit untergliederten Oberlichtern

Sanierungszustand: leichter Sanierungsbedarf (z.B. Fenster)

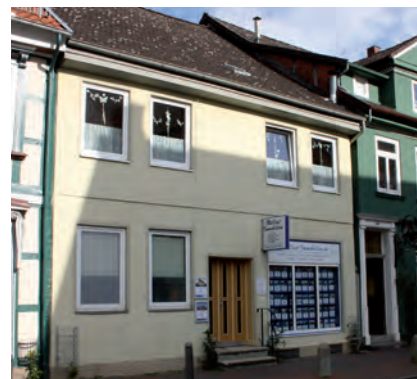
126. Schmiedestraße 14

2-geschossiger Putzbau

Sanierungszustand: leichter Sanierungsbedarf (z.B. Dach)

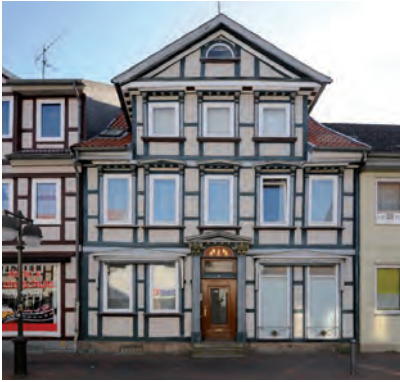
127. Schmiedestraße 16

verhältnismäßig schmales Gebäude; 2-geschossiger klassizistisch geprägter Fachwerkbau mit Ziegelausfachung in beige und Zwerchhaus; symmetrisch angelegte, repräsentative Fassade mit hölzernen Fenstereinfassungen und -verdachungen sowie einem klassizistischem Portal

Sanierungszustand: kein Sanierungsbedarf

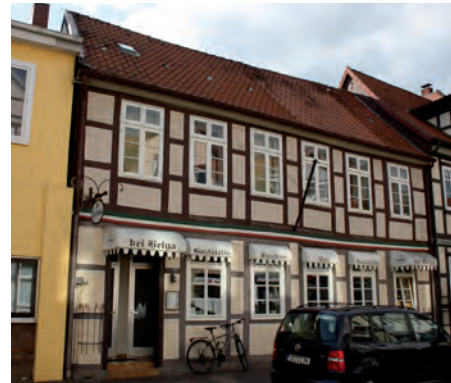
128. Schmiedestraße 17

Wohn- und Geschäftshaus, 2-geschossiger traufständiger Fachwerkbau mit Klinkerausfachung in Cremeweiß

Sanierungszustand: kein Sanierungsbedarf

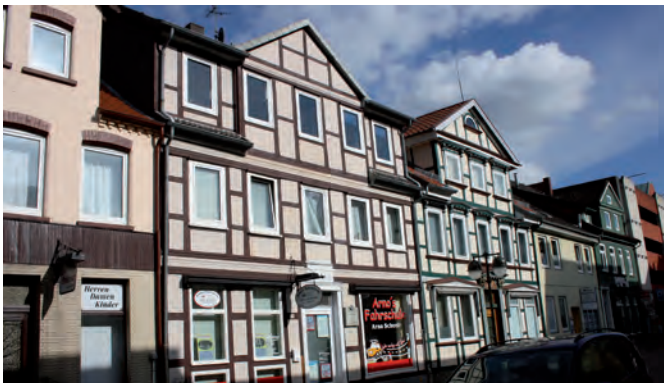
129. Schmiedestraße 18

Objektbeschreibung: Wohn- und Geschäftshaus, 2-geschossiger traufständiger, klassizistisch geprägter Fachwerkbau mit verputzter Ausfachung in Cremeweiß; ehemals mit Zwerchhaus (überformt durch Schlepphauben)

Sanierungszustand: leichter Sanierungsbedarf; überformt durch nicht angepasste Fenster ohne Sprossengliederung, Dachausbau und unangepasste Materialwahl

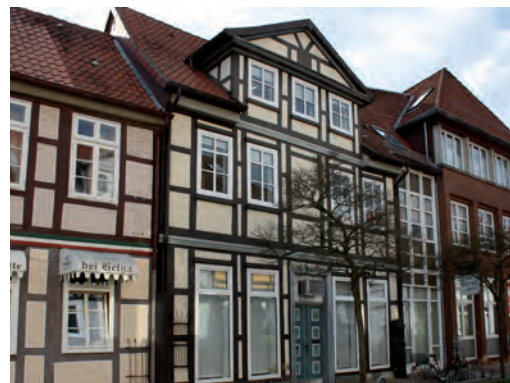
130. Schmiedestraße 19

Wohn- und Geschäftshaus, 2-geschossiger traufständiger, klassizistisch geprägter Fachwerkbau mit Ziegelausfachung in Cremeweiß; mit Zwerchhaus

Sanierungszustand: kein Sanierungsbedarf

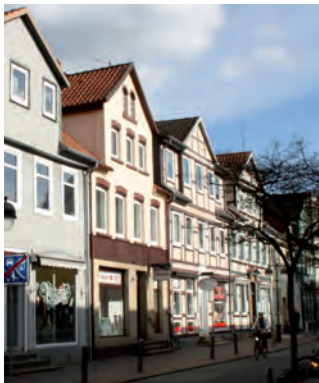
131. Schmiedestraße 20

2-geschossiger, traufständiger, klassizistisch geprägter Fachwerkbau mit Klinkerfassade und Zwerchhaus

Sanierungszustand: kein Sanierungsbedarf; stark überformt durch vorgesetzte Klinkerfassade (EG)

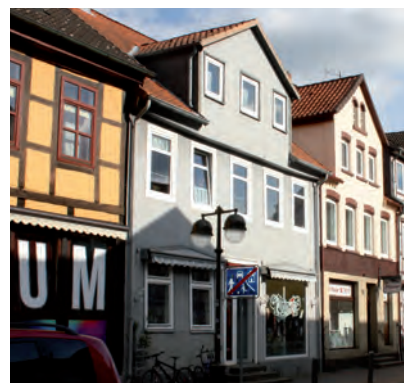
132. Schmiedestraße 22

2-geschossiger, traufständiger, klassizistisch geprägter Fachwerkbau mit verputzter Fassade und Zwerchhaus

Sanierungszustand: leichter Sanierungsbedarf (Fassade)

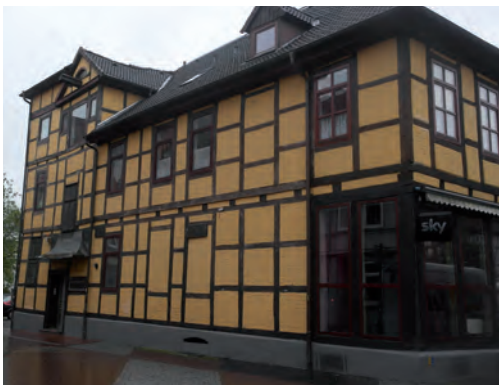
133. Schmiedestraße 24

2-geschossiges Fachwerkgebäude in Ecklage unter Walmdach mit Zwerchhaus und Giebelgauben

Sanierungszustand: leichter Sanierungsbedarf

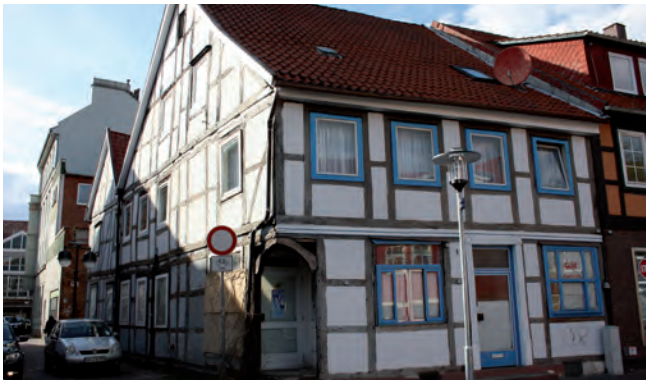
134. Schnellenmarkt 1

Sanierungszustand: erheblicher Sanierungsbedarf; überformt durch nicht angepasste Fenster ohne Sprossengliederung und unangepasste Materialwahl

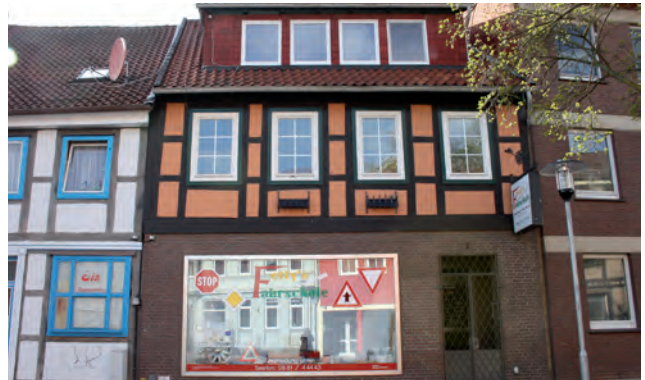
135. Schnellenmarkt 3

2-geschossiger, traufständiger Fachwerkbau; EG mit vorgesetzter Klinkerfassade und über großem Schaufenster (stark überformt); OG Fachwerk mit Ziegelausfächung in Orange; überdimensionierte Schlepptgaube

Sanierungszustand: kein Sanierungsbedarf; stark überformt (s.o.)

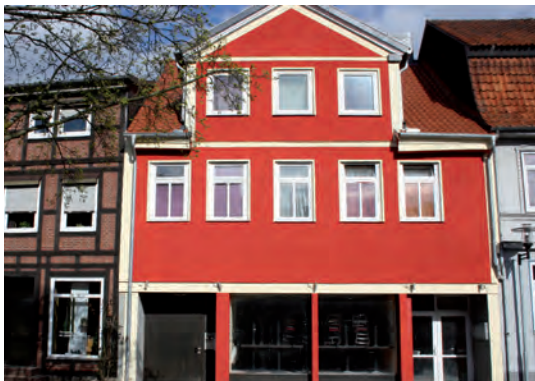
136. Schnellenmarkt 4

Wohn- und Geschäftshaus, 2-geschossiger traufständiger Fachwerkbau mit Zwerchhaus und überputzter Fassade

Sanierungszustand: kein Sanierungsbedarf; überformt durch unangepasste Fenster im EG ohne Sprossengliederung und unangepasste Materialwahl

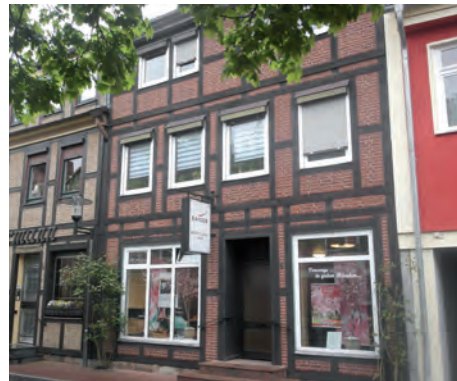
137. Schnellenmarkt 6

3-geschossiger Fachwerkbau (aufgestockt) mit Klinkerausfächung

Sanierungszustand: überformt durch unangepasste Fenster ohne Sprossengliederung und unangepasste Materialwahl

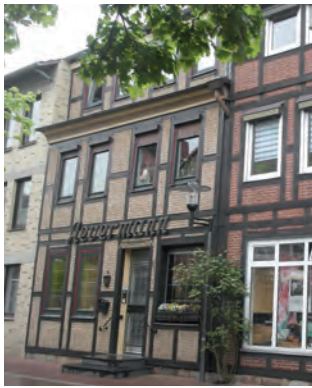
138. Schnellenmarkt 8

3-geschossiger Fachwerkbau (aufgestockt) mit Klinkerausfachung

Sanierungszustand: überformt durch nicht angepasste Fenster ohne Sprossengliederung und unangepasste Materialwahl

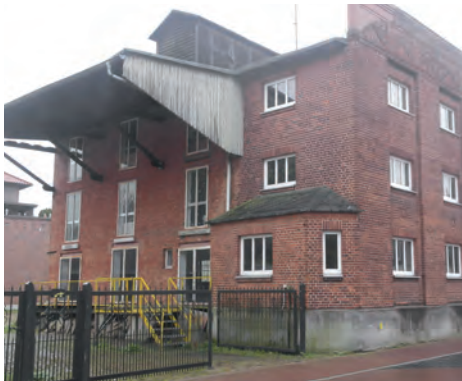
140. Schnellenmarkt 12

Sanierungszustand: Sanierungsbedarf

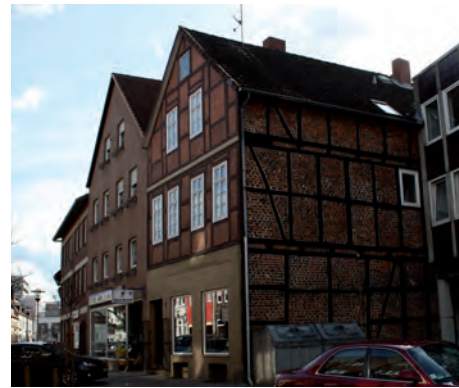
139. Schnellenmarkt 9

Sanierungszustand: überformt durch nicht angepasste Fenster ohne Sprossengliederung und unangepasste Materialwahl im EG; leichter Sanierungsbedarf

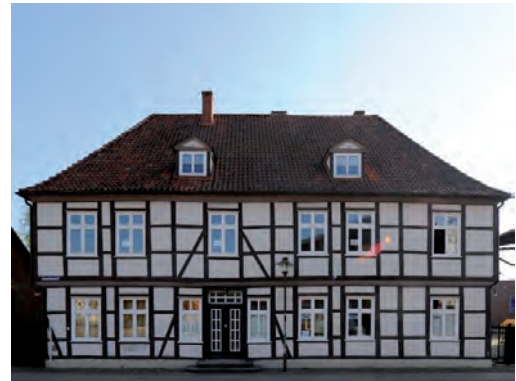
141. Schnellenmarkt 14

Sanierungszustand: leichter Sanierungsbedarf (z.B. Fenster)

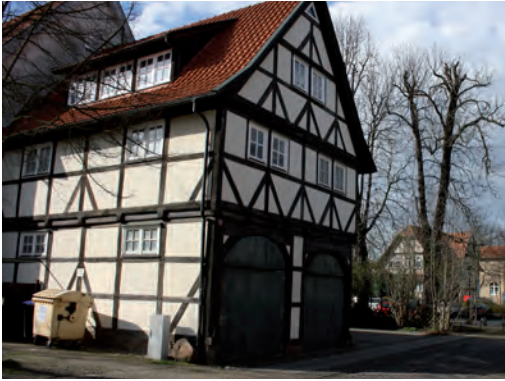
142. Schnellenmarkt 17

Sanierungszustand: kein Sanierungsbedarf

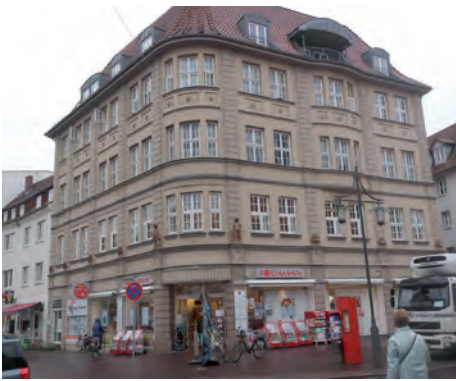
144. Veerßer Straße 1

Gebäudestatus: Baudenkmal

Baujahr: 1910

massiger, 4-geschossiger Putzbau mit Bogen-
gauben und sparsam ornamentierter Fassade;
Ecklage

Sanierungszustand: kein Sanierungsbedarf;
Überformungen im Erdgeschoss

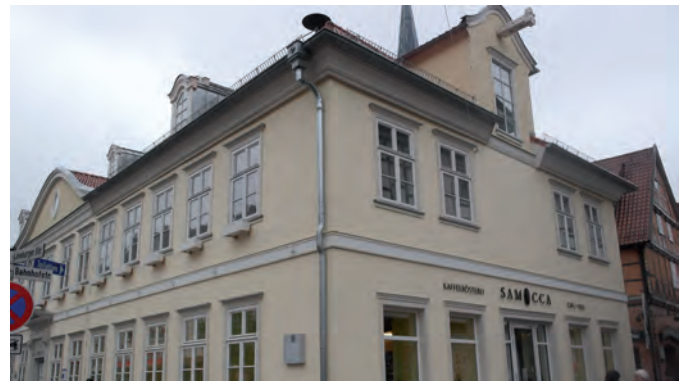
145. Veerßer Straße 2

Gebäudestatus: Baudenkmal (Altes Rathaus)

Baujahr: 1347, grundlegender Umbau 1790

Objektbeschreibung: 2-geschossiger

Ziegelbau mit spätbarocker, breitgelagerter
und verputzter Fassade; Walmdach mit baro-
cken Dachhäuschen, einem breit geschwunge-
nen Uhrenzwerchgiebel und Aufzugszwerch-
haus; geschnitztes klassizistisches Portal

Sanierungszustand: 2011-2014 wurde das
Gebäude mithilfe europäischer Fördermittel
aufwendig saniert u. umgebaut

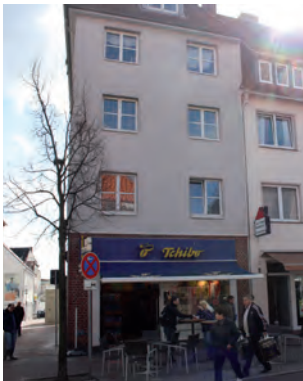
146. Veerßer Straße 3

Gebäudestatus: stadtbildprägend

Baujahr: Mitte 20. Jh.

4-geschossiger Putzbau mit Walmdach und
Schleppgaube

Sanierungszustand: kein Sanierungsbedarf;
überformt durch unangepasste Fenster und
dominante Werbeanlage im EG

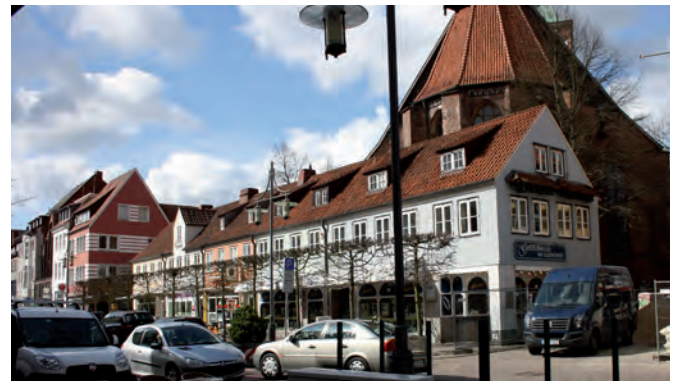
147. Veerßer Straße 4-12

Gebäudestatus: Baudenkmal (Fünf Prophe-
ten)

Baujahr: 15. Jh, Wiederaufbau 1949

bescheidene 2-geschossige, verputzte Wohn-
und Geschäftshäuser mit Schleppgauben

Sanierungszustand: kein Sanierungsbedarf;
Überformungen durch Schaufenster und Wer-
beanlagen.

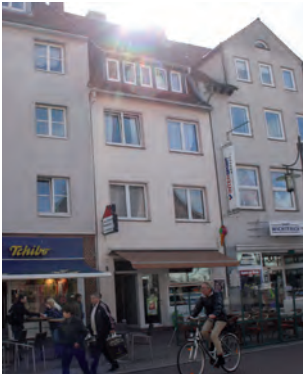
148. Veerßer Straße 5

Gebäudestatus: stadtbildprägend

Baujahr: Mitte 20. Jh.

Wohn- und Geschäftshaus; 3-geschossiger Putzbau mit Schlepptgaube; giebelständig;

Sanierungszustand: kein Sanierungsbedarf;

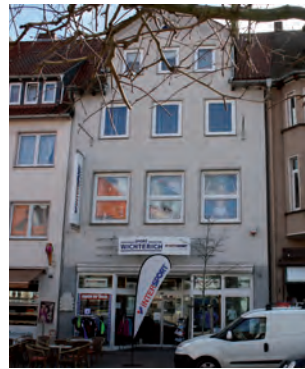
149. Veerßer Straße 7

Gebäudestatus: stadtbildprägend

Baujahr: Mitte 20. Jh.

Wohn- und Geschäftshaus; 3-geschossiger Putzbau mit Zwerchhaus; traufständig

Sanierungszustand: Sanierungsbedarf; überformt durch nicht angepasste Fenster ohne Sprossengliederung und Materialwahl im EG

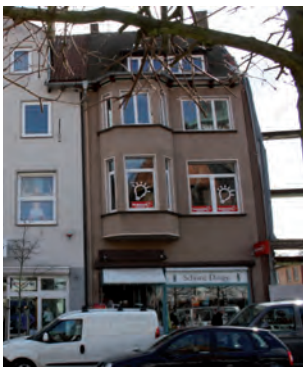
150. Veerßer Straße 9

Gebäudestatus: stadtbildprägend

Baujahr: Mitte 20. Jh.

Wohn- und Geschäftshaus; 3-geschossiger Putzbau; Eckgebäude mit Erker und Schlepptgaube

Sanierungszustand: Sanierungsbedarf, im EG überformt durch Schaufenster und dessen Farbwahl

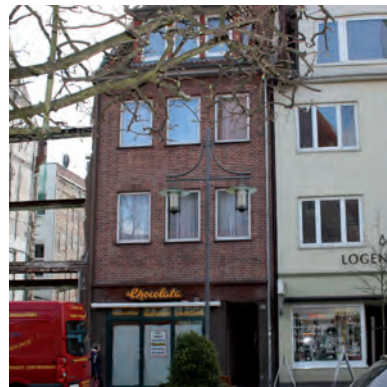
151. Veerßer Straße 13

Gebäudestatus: stadtbildprägend

Baujahr: Mitte 20. Jh.

Wohn- und Geschäftshaus; 3-geschossiger Klinkerbau mit Schlepptgaube

Sanierungszustand: Sanierungsbedarf, EG überformt durch Schaufenster

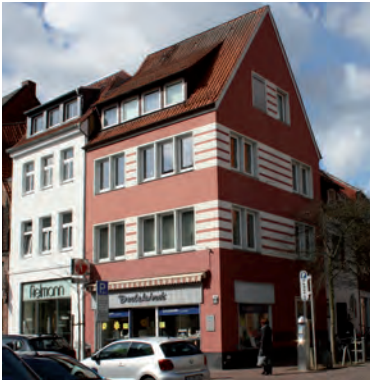
152. Veerßer Straße 14

Gebäudestatus: stadtbildprägend

Baujahr: Mitte 20. Jh.

Wohn- und Geschäftshaus; 3-geschossiger Putzbau mit Schlepptgaube

Sanierungszustand: kein Sanierungsbedarf

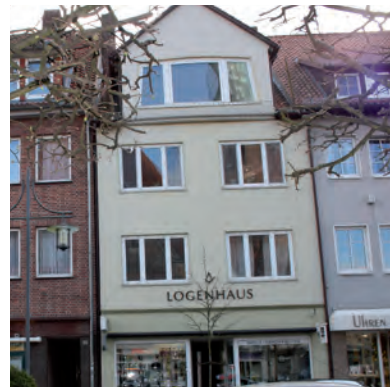
153. Veerßer Straße 15

Gebäudestatus: stadtbildprägend

Baujahr: Mitte 20. Jh.

Wohn- und Geschäftshaus; 3-geschossiger Putzbau mit Zwerchhaus; traufständig

Sanierungszustand: kein Sanierungsbedarf

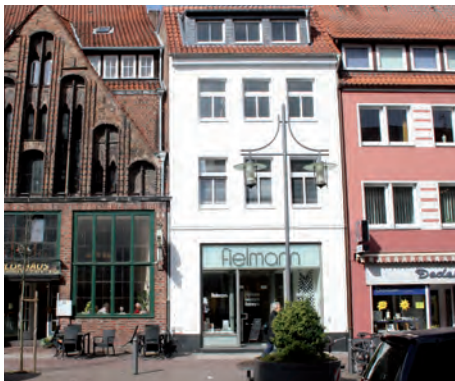
154. Veerßer Straße 16

Gebäudestatus: stadtbildprägend

Baujahr: Mitte 20. Jh.

Wohn- und Geschäftshaus; 3-geschossiger Putzbau mit Schlepptgaube; traufständig

Sanierungszustand: kein Sanierungsbedarf

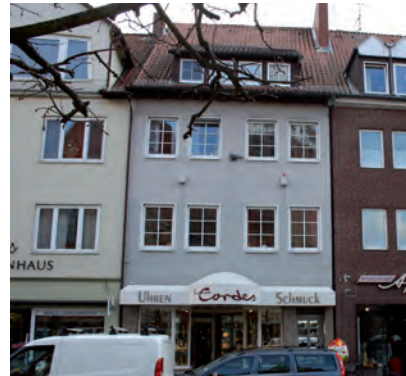
155. Veerßer Straße 17

Gebäudestatus: stadtbildprägend

Baujahr: Mitte 20. Jh.

Wohn- und Geschäftshaus; 3-geschossiger Putzbau mit Schlepptgaube; traufständig

Sanierungszustand: Sanierungsbedarf; überformt durch große Schaufenster und Werbeanlagen (EG)

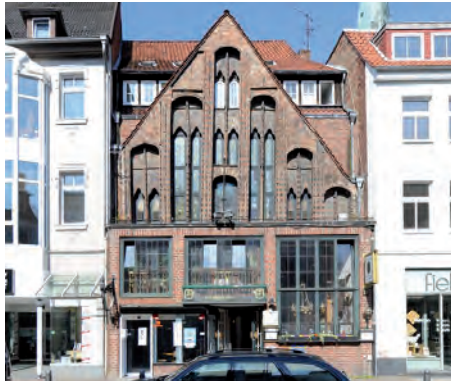
156. Veerßer Straße 18

Gebäudestatus: Baudenkmal

Baujahr: um 1400

2-geschossiges, giebelständiges Backsteingebäude mit Schaugiebel des sogenannten Gildehauses; aus wechselnd roten und schwarz glasierten Formziegeln; gekuppelte Fenster; Zeugnis eines Bürgerhauses von vor dem Brand 1646; (nordd. Backsteingotik)

Sanierungszustand: leichter Sanierungsbedarf

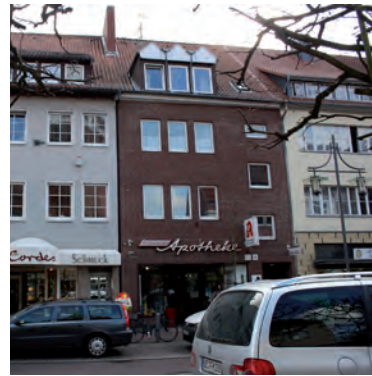
157. Veerßer Straße 19

Gebäudestatus: stadtbildprägend

Baujahr: Mitte 20. Jh.

3-geschossiger Backsteinbau mit Giebelgauen; traufständig

Sanierungszustand: leichter Sanierungsbedarf

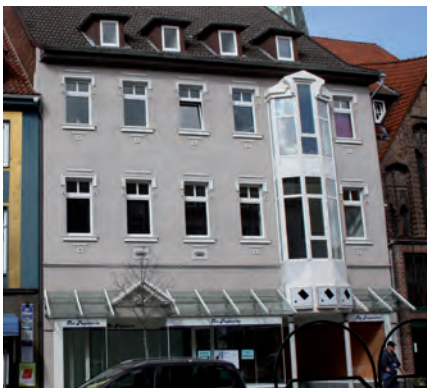
158. Veerßer Straße 20

Gebäudestatus: stadtbildprägend

Baujahr: Mitte 20. Jh.

Wohn- und Geschäftshaus; 3-geschossiger Putzbau mit Schlepptgauben; traufständig; Leerstand

Sanierungszustand: überformt durch nicht angepasste Fenster im EG und Materialwahl

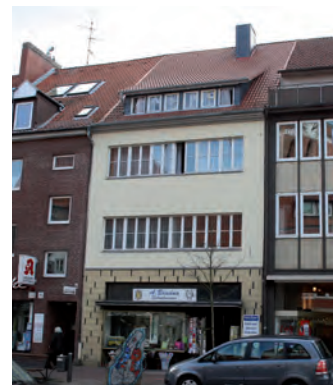
159. Veerßer Straße 21

Gebäudestatus: stadtbildprägend

Baujahr: Mitte 20. Jh.

3-geschossiger Putzbau mit Schlepptgaube; traufständig

Sanierungszustand: leichter Sanierungsbedarf; überformt durch vorgesetzte Klinker im EG und unangepasste Fensteröffnungen (EG und OGs)

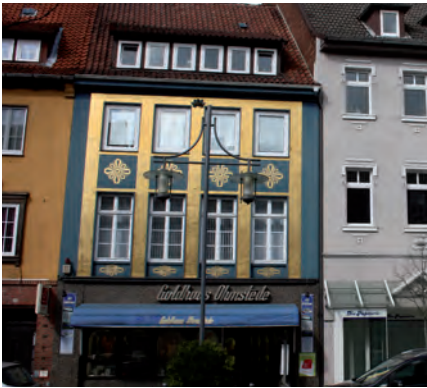
160. Veerßer Straße 22

Gebäudestatus: stadtbildprägend

Baujahr: Mitte 20. Jh.

Wohn- und Geschäftshaus; 3-geschossiger Putzbau mit Schlepptgaube und Verzierungen; traufständig

Sanierungszustand: kein Sanierungsbedarf; überformt durch große Schaufenster und Waschbeton (EG)

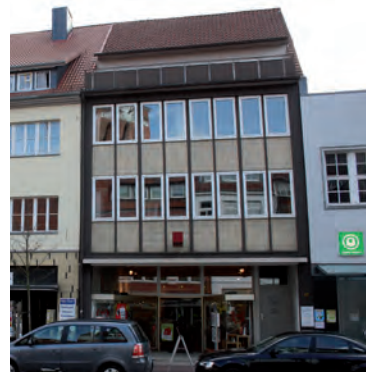
161. Veerßer Straße 23

Gebäudestatus: stadtbildprägend

Baujahr: Mitte 20. Jh.

Wohn- und Geschäftshaus; 3-geschossiger Ziegelbau mit Loggia; traufständig

Sanierungszustand: leichter Sanierungsbedarf; überformt durch Fassadenverkleidung und Schaufenster im EG

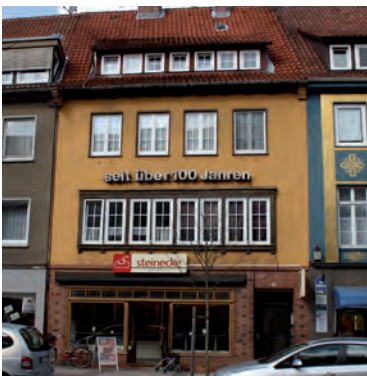
162. Veerßer Straße 24

Gebäudestatus: stadtbildprägend

Baujahr: Mitte 20. Jh.

Wohn- und Geschäftshaus; 3-geschossiger Ziegel- und Putzbau mit Schlepptgaube; traufständig

Sanierungszustand: kein Sanierungsbedarf; überformt durch Materialwahl (EG)

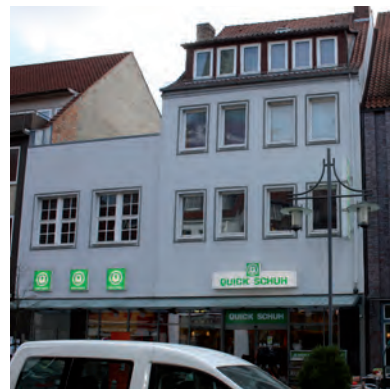
163. Veerßer Straße 27

Gebäudestatus: stadtbildprägend

Baujahr: Mitte 20. Jh.

Wohn- und Geschäftshaus; 3-geschossiger Putzbau mit Schlepptgaube; traufständig

Sanierungszustand: leichter Sanierungsbedarf; überformt durch Materialwahl und Schaufenster (EG)

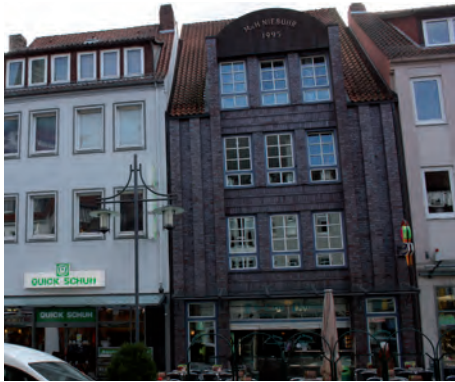
164. Veerßer Straße 29

Gebäudestatus: stadtbildprägend
Baujahr: 1995 (gut integrierter Neubau)
Objektbeschreibung:
Wohn- und Geschäftshaus; 3-geschossiger Ziegelbau mit Zwerchhaus; traufständig

Sanierungszustand: kein Sanierungsbedarf

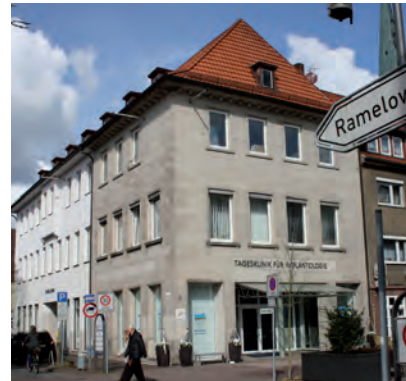
165. Veerßer Straße 30

Gebäudestatus: stadtbildprägend
Baujahr: Mitte 20. Jh.
Objektbeschreibung:
Wohn- und Geschäftshaus; 3-geschossiger Putzbau mit Schleppegauben; Eckgebäude mit Walmdach

Sanierungszustand: kein Sanierungsbedarf

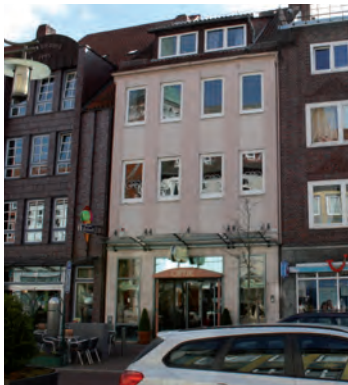
166. Veerßer Straße 31

Gebäudestatus: stadtbildprägend
Baujahr: Mitte 20. Jh.
Objektbeschreibung:
Wohn- und Geschäftshaus; 3-geschossiger Putzbau mit Schleppegaupe; traufständig

Sanierungszustand: kein Sanierungsbedarf; überformt durch Materialwahl (EG) und Vordach

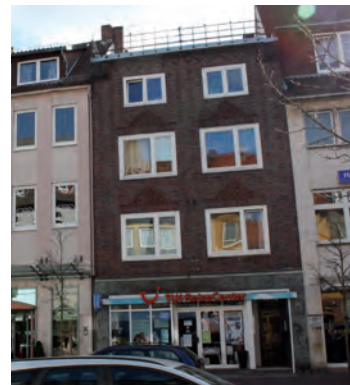
167. Veerßer Straße 33

Gebäudestatus: stadtbildprägend
Baujahr: Mitte 20. Jh.
Objektbeschreibung:
Wohn- und Geschäftshaus; 3-geschossiger Ziegelbau; traufständig

Sanierungszustand: kein Sanierungsbedarf; überformt durch unangepasste Fensterformate (EG)

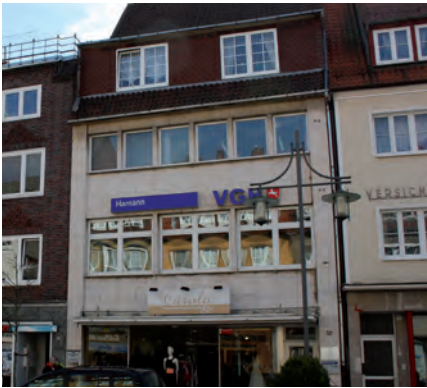
168. Veerßer Straße 35

Gebäudestatus: stadtbildprägend

Baujahr: Mitte 20. Jh.

Wohn- und Geschäftshaus; 3-geschossiger Ziegelbau in Quaderung mit Schleppegaupe; traufständig

Sanierungszustand: leichter Sanierungsbedarf; überformt durch Schaufenster und Materialwahl (EG)

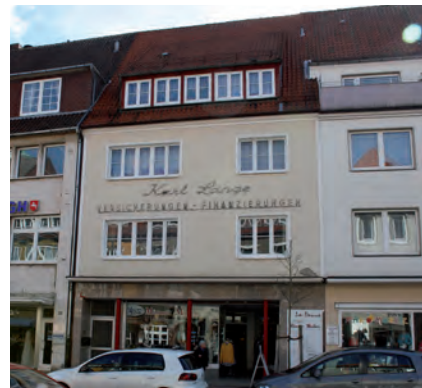
169. Veerßer Straße 37

Gebäudestatus: stadtbildprägend

Baujahr: Mitte 20. Jh.

Wohn- und Geschäftshaus; 3-geschossiger Putzbau mit mit Schleppegaupe; traufständig

Sanierungszustand: leichter Sanierungsbedarf; überformt durch Schaufenster und Materialwahl (EG)

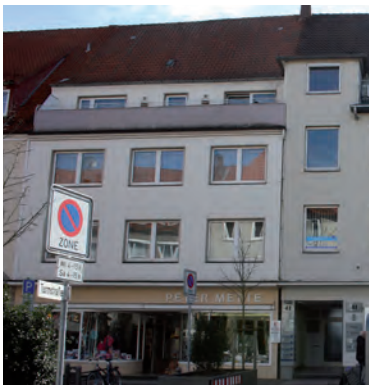
170. Veerßer Straße 39

Gebäudestatus: stadtbildprägend

Baujahr: Mitte 20. Jh.

Wohn- und Geschäftshaus; 3-geschossiger Putzbau mit Loggia; traufständig

Sanierungszustand: leichter Sanierungsbedarf; überformt durch Schaufenster und Materialwahl (EG)

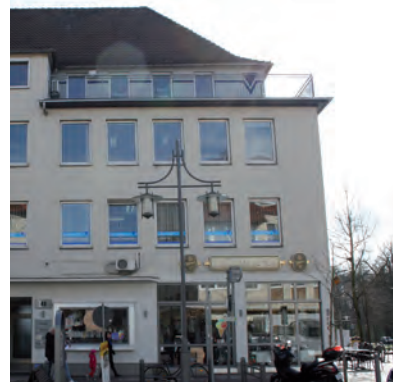
171. Veerßer Straße 41

Gebäudestatus: stadtbildprägend

Baujahr: Mitte 20. Jh.
