**TEIL B: Vorbereitende Untersuchungen im  
Untersuchungsgebiet Uelzen „Innenstadt“**

# 1 Vorbemerkungen

### **3 Das Untersuchungsgebiet**

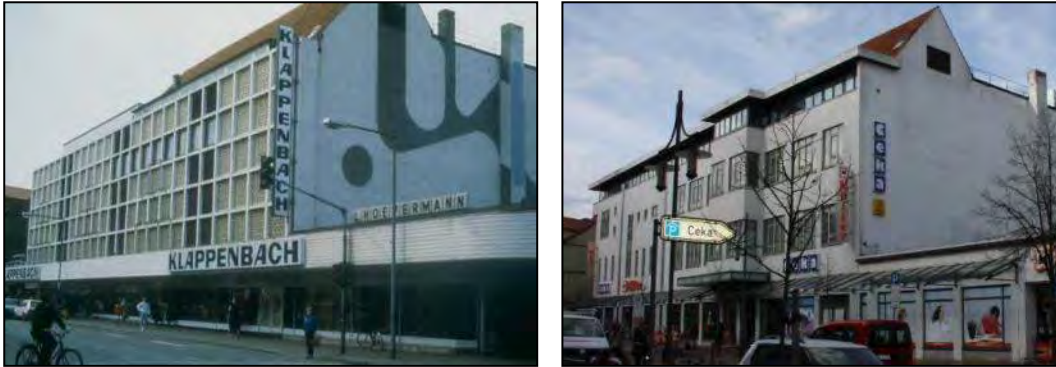
Abb. 17: Klappenbach / CEKA und Müller-Gebäude in der 1980er Jahren (li.) und heute (re.)

Klappenbach waren Teil des Sanierungsprogramms „Innenstadt-Hammersteinplatz“, mit welchem zwischen 1985 und 2003 vereinzelt Modernisierungen und Sanierungsmaßnahmen auch entlang der Marktstraßen durchgeführt worden sind.

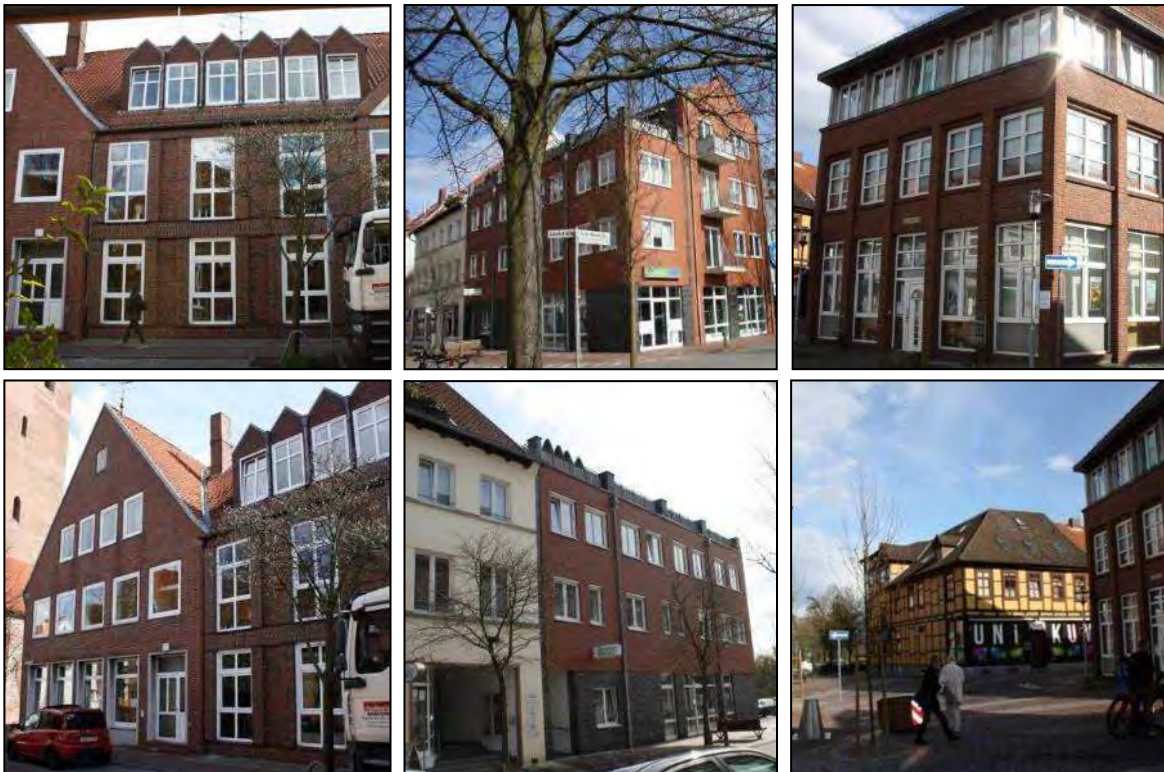
Abb. 18: Beispiele für gut integrierte Neubauten

Patorenstraße /  
An der St.-Marien-Kirche

Schuhstraße 43

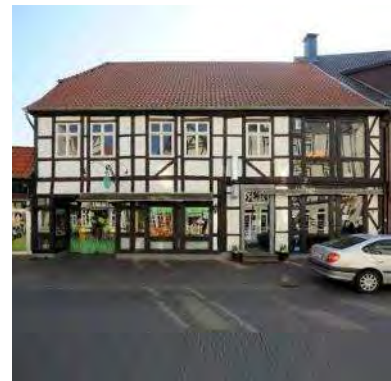
**Achterstraße 2**

Die Wohn- und Geschäftshäuser an der Hauptstraße wurden zwischen 1647 und 1826 durch Nebengebäude ergänzt, die rückwärtig auf den zu den Hinterstraßen durchgehenden Parzellen oder auf gesonderten Grundstücken errichtet wurden. Hierzu gehören auch Gebäude in der Achterstraße, von denen einige meist 2-geschossige Fachwerkbauten noch erhalten und inzwischen nach Umbaumaßnahmen mit Hauptnutzungen belegt sind, wie das Gebäude Achterstraße 2 (Läden im EG, Wohnen im OG). Das Gebäude wurde im Gegensatz zu vielen anderen Bauten traufständig errichtet.

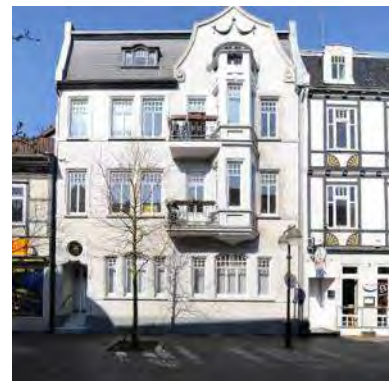
**Achterstraße 3**

Das Bürgerhaus von 1907 (Architekt Behle) entstand als reines Wohnhaus. Die Fassade des 3-geschossigen Gebäudes wurde mit weißen glasierten Fliesen verkleidet, von denen sich die kräftigen Putzumrahmungen der Fenster absetzen.

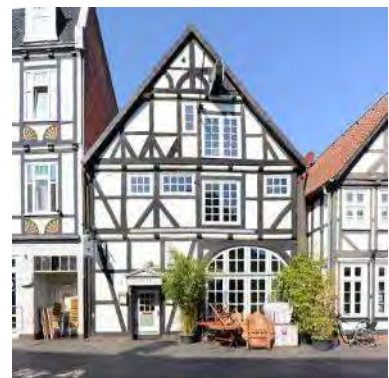
**Achterstraße 9**

Die Wohn- und Geschäftshäuser an der Hauptstraße wurden ergänzt durch Nebengebäude, die rückwärtig auf den zu den Hinterstraßen durchgehenden Parzellen oder auf gesonderten Grundstücken errichtet wurden. Anschauliches Beispiel ist Achterstraße 9, ein heute zum Restaurant umgebauter früherer Speicher von 1647. Im Straßengiebel des 2-stöckigen Fachwerkbaus sind unterhalb eines Aufzugsarmes zwei Ladeluken und ein Einfahrtstor angeordnet, die heute verglast sind.

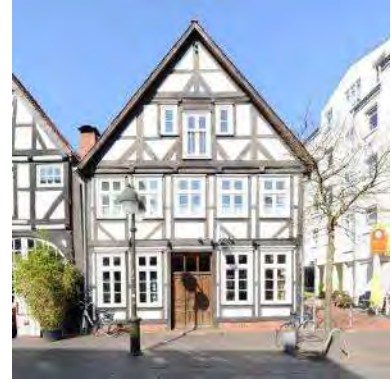
**Achterstraße 11**

Das Gebäude wurde gegenüber seinem ursprünglichen Zustand sehr stark verändert. Es stammt aus 1674 und wurde als Nebengebäude zum Brenne-  
rei-, Brauerei- und Gaststättenbetrieb des „Bürgerlichen Brauhauses“ (Lüneburgerstraße 15) auf dem rückwärtigen Teil des Grundstücks an einer  
der ursprünglichen, später überbauten Twieten errichtet. Eine ursprüngliche Nutzung als Viehstall im Erdgeschoss und Speicher im Oberstock ist  
wahrscheinlich.

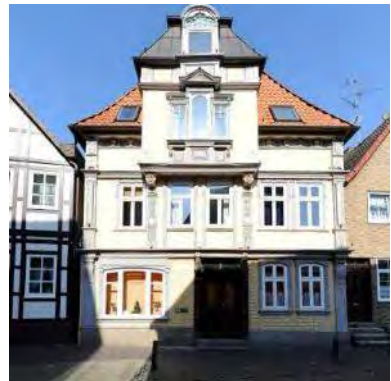
**Achterstraße 35**

In der Achterstraße entstanden im 19. Jh. mehrere Giebelhäuser (Nr. 31-  
37) zwischen die ca. 1890 ein Tischlermeister sein mit üppigen holzge-  
schnitzten Ornamenten und Architekturteilen versehenes Traufenhaus  
setzte.

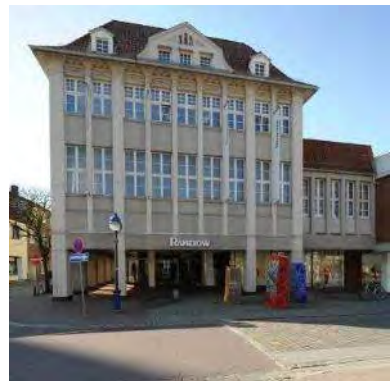
**Bahnhofstraße 22**

Gegenüber dem ehemaligen Bauamt eröffnete die Firma Ramelow 1909 ihr  
Kaufhaus. Der 3-geschossige Putzbau hat eine stark vertikal betonte Fassa-  
de, die durch ein umlaufendes Gesims mit Ornamenttafeln abgeschlossen  
wird.

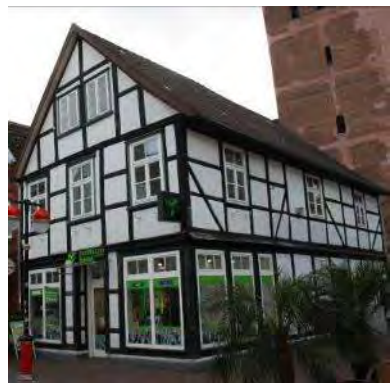
**Bahnhofstraße 30**

Ein kleines Fachwerkhaus, ursprünglich mit traufseitigem Eingang von der  
Pastorenstraße, bildet den Abschluss der Bauzeile zwischen Bahnhofstraße  
und Kirchhof (Entstehungszeit ca. Ende 18. Jh.).

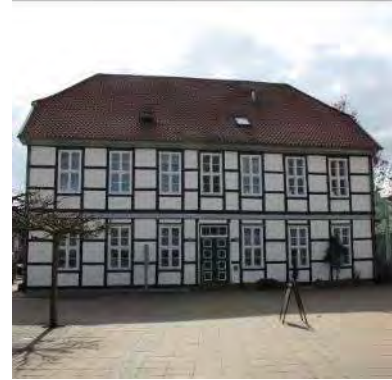
**Bahnhofstraße 33**

Das ehemalige Stadtbauamt ist ein 2-geschossiger Fachwerkbau in der Tradition der klassizistischen Häuser der Innenstadt. 1852 wurde es als Gebäude der dritten Stadtschule eingeweiht.

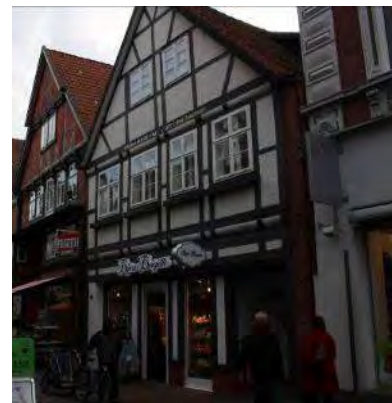
**Bahnhofstraße 38**

1788 ergänzte ein 2-stöckiger giebelständiger Fachwerkbau mit leichten Geschoßauskragungen die Hausgruppe (Nr. 42 u. 40).

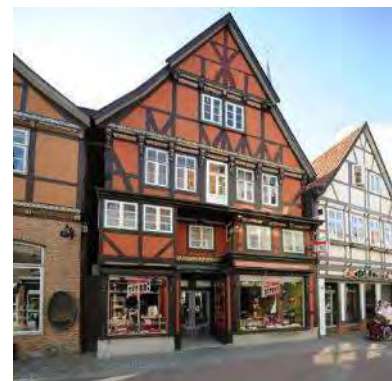
**Bahnhofstraße 40**

Üppiges Schnitzwerk als Ranken- und Beschlagwerkornamentik sowie Spruchinschriften überziehen auch die Hölzer in den Fassaden des Gebäudes (1647), das sowohl zur Bahnhofstraße als auch zum Kirchhof orientiert ist. Beide Giebelseiten sind gut erhalten und restauriert. Die Straßenseite besitzt eine ursprüngliche Utlucht an der rechten Seite.

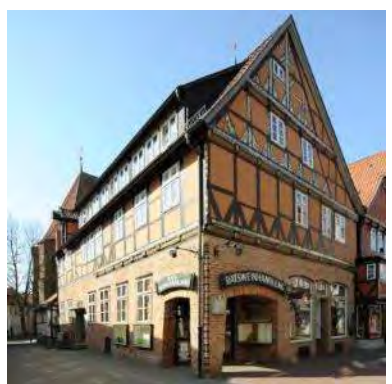
**Bahnhofstraße 42**

Das „Neue Haus“ wurde Anfang des 15. Jh. neben dem Rathaus als dessen Erweiterung gebaut und als Tanz- und Hochzeitshaus sowie Versammlungsstätte der Ämter und Gilden genutzt. In dem heute noch erhaltenen Gewölbekeller lagerten die Bier- und Weinvorräte des Rates. Bei dem Brand von 1646 blieben die EG-Wände sowie der zum Kirchhof gerichtete Giebel mit gekuppelten Blendfenstern und Luken in Spitzbogennischen stehen. Nach dem Brand wurde der Bau durch ein Fachwerkobergeschoß in Stockwerkszimmerung aufgestockt, dessen zweifach vorkragender Straßengiebel reichhaltig mit Renaissance-Schnitzereien verziert wurde. Diese wurden auch bei der geschossübergreifenden Verbreiterung des Hauses um 1800 fortgeführt. 1848 und 1959 erfolgten weitere Umbauten. Seit 1865 ist das Haus die sogenannte Ratsweinhandlung.

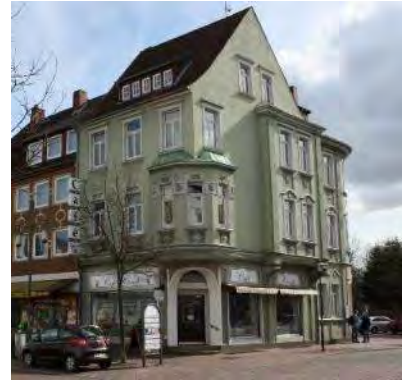
**Gudesstraße 22**

Das 3-stöckige Gebäude der Pelz-, ehemals auch Fell- und Wildhandlung Jahn wurde im Eckbereich zur Schuhstraße / Kleine Mühlenstraße gegen 1910 erbaut. Das Geschäftshaus wird in die Nebenstraße hinein fortgesetzt, wobei die Fassade in den einzelnen Abschnitten differenziert behandelt wird. Innerhalb der gleichförmigen Nachkriegsbebauung setzt der Eckbau heute einen deutlichen städtebaulichen Akzent.

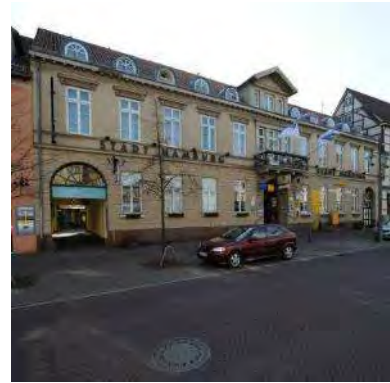
**Lüneburger Straße 2-4**

Aus der Masse der klassizistisch geprägten Gebäude ragt das Hotel „Stadt Hamburg“ am Anfang der Lüneburger Straße. Das 1826/27 vom Gastwirt G.G. De Jager erbaute Gasthaus zeigt große Übereinstimmung mit Grundriss- und Ansichtsskizzen im Nachlass des am Hannoverschen Hofe tätigen Architekten G.L.F. Laves. Der ungewöhnlich breite Bau hat zwei seitliche Toreinfahrten unter Rundbögen, rechts zum Nachbargrundstück, links zu einem umfangreichen Komplex von Nebengebäuden auf dem hinteren Grundstücksteil. Ein schwach vortretender Mittelrisalit mit einer Dreier-Fenstergruppe im Obergeschoss betont die Mittelachse der Fassade, die im Erdgeschoss in Quaderung, im Obergeschoß glatt verputzt ist. Eine nachträgliche Aufstockung schließt die Fassade nach oben hin ab. Das Gebäude wurde 1985 komplett abgerissen und danach nach den alten Plänen wieder neu aufgebaut.

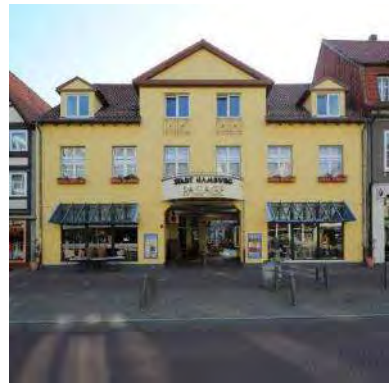
**Lüneburger Straße 10**

Die Gebäudereihe neben dem Hotel besteht aus traufständigen Bürgerhäusern aus der Mitte des 19. Jahrhunderts. Das Haus Nr. 10 weist eine verputzte Fassade auf. Es wurde bereits in den dreißiger Jahren des 20. Jahrhunderts im Erdgeschoss stark verändert.

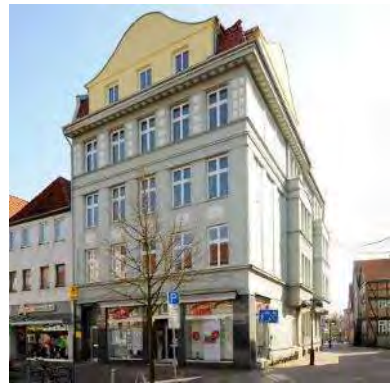
**Lüneburger Straße 16**

Gegen Ende des 19. Jh. wurden in der Lüneburger Straße mittelalterliche Gebäude abgerissen und durch historisierende Massivbauten ersetzt, in denen das ganze Erdgeschoss als Verkaufsraum vorgesehen war. Der Eckbau Lüneburger Straße 16 wurde etwa 1910 vom Architekten Friedrichs für den Juwelier Klieforth entworfen. Die Fassaden werden durch eine Kolossalordnung in dem zweiten und dritten Obergeschoß vertikal gegliedert. Gleichzeitig fassen breite umlaufende Gurtgesimse die beiden Geschosse zusammen.

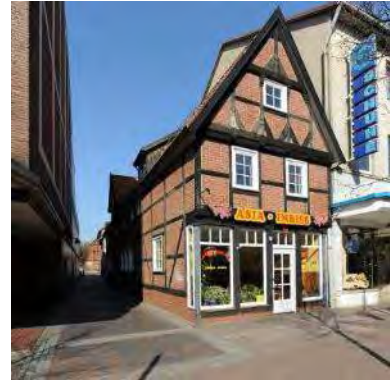
**Lüneburger Straße 29.**

Das kleinbürgerliche Eckhaus zur Hospitalstraße wurde um 1700 erbaut. Eine eventuell früher vorhandene Spruchinschrift ist nicht mehr erhalten.

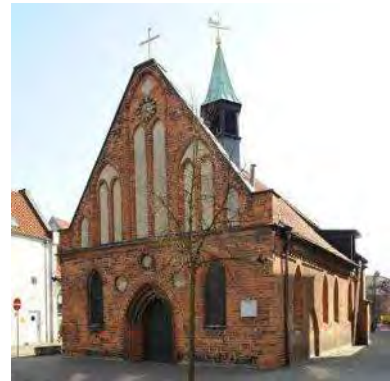
**Lüneburger Straße 30 (Heiligen-Geist-Kapelle)**

Als erste Kapelle wurde Anfang des 14. Jh. die Heiligen-Geist-Kapelle nahe am Lüneburger Tor gestiftet. Der Bau und die Besetzung mit einem Geistlichen wurden 1322 vom Bischof von Verden bestätigt. 1324 wurde sie durch ein Hospital, später auch durch ein Pilgerrasthaus ergänzt. Die Kapelle ist ein einschiffiger Backsteinbau. Der Haupteingang in der zur Lüneburger Straße gewandten Giebelseite wird durch ein aus Formziegeln gemauertes Portal eingefasst, darüber ragt der durch Putzblenden belebte Giebel über die Dachlinie des erneuerten heutigen Daches hinaus. Dem schlichten Schiff wurde 1446 bei einer grundlegenden Erneuerung ein Chor mit 5/10-Schluss angefügt, in dessen Fensteröffnungen später die heute restaurierten Glasmalereien der St. Viti Kapelle aus der Zeit um 1420 eingearbeitet wurden. Erwähnenswert ist auch der um 1515 angefertigte Flügelaltar.

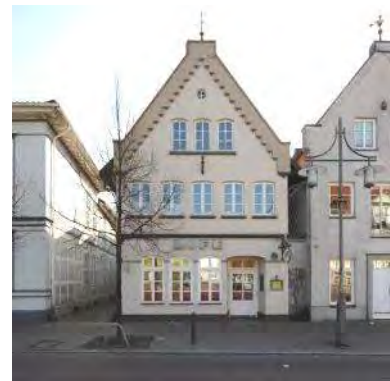
**Lüneburger Straße 34**

An der Lüneburger Straße steht der einzige Fachwerkbau aus der Zeit vor dem Brand. Der Mittelteil des früheren Akzisen-Einnehmerhauses, das unmittelbar an der entlang der Stadtmauer verlaufenden Twiete lag, wird gegen Ende des 16. Jh. entstanden sein. Das 2-geschossige Haus ist bereits in Stockwerkzimmerung ausgeführt. In seiner zur Gasse gelegenen Traufwand sind die Hölzer mit verschiedenen Kerbschnitzereien verziert. Auffällig ist besonders das Knaggenbündel des Eckständers, an den sich der Vorderbau aus dem beginnenden 17. Jh. anschließt. Der Straßengiebel wurde um 1870 mit einer Ziegelfassade versehen. In dem Fachwerk-Hintergebäude am Schnellenmarkt befand sich noch im 19. Jh. eine Schmiede.

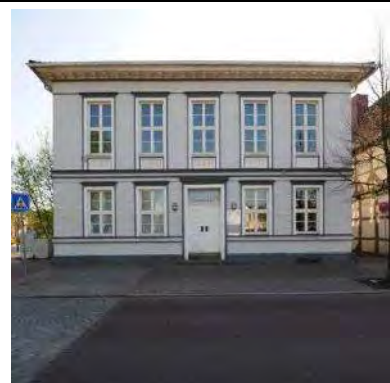
**Lüneburger Straße 36**

Beim ehemaligen Lüneburger Tor, unmittelbar an der früheren Stadtgrenze, baute sich 1846 der Club Union, eine Vereinigung wohlhabender Uelzener Bürger, ein Clubhaus, das später als Heimatmuseum und heute als Bürogebäude genutzt wird. Dem 2-geschossigen Fachwerkbau wurde zur Lüneburger Straße hin eine massive klassizistische Fassade vorgesetzt, die im Obergeschoss glatt, im Erdgeschoss in Quaderung verputzt ist und durch Gesimse horizontal gegliedert wird. Die Brüstungen der hohen Obergeschossfenster sind durch Ornamentplatten geschmückt.

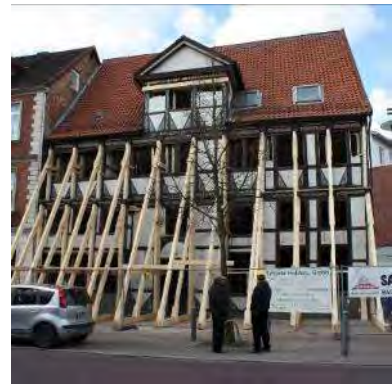
**Lüneburger Straße 47**

Das Gasthaus Uelzener Hof wurde 1647 ursprünglich als giebelständiges Haus mit nur einer Utlucht erbaut und durch einen Anbau im Jahre 1701 zum traufständigen Haus. Seine reiche Rankenornamentik wurde 1913 freigelegt.

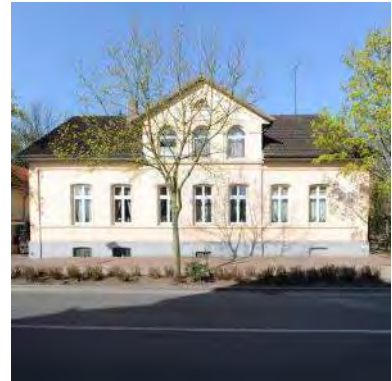
**Lüneburger Straße 53**

Der im klassizistischen Stil errichtete 1 1/2 - geschossige schlichte Putzbau weist zur Lüneburger Straße hin eine symmetrische, gleichmäßig gegliederte Fassade auf, deren Mitte durch einen risalitartigen Vorbau mit Zwerchhaus betont wird.

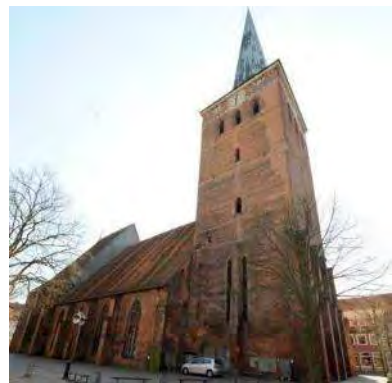
**Pastorenstraße 1 – St. Marienkirche**

Der Bau der St. Marienkirche wurde wohl um 1280 begonnen und 1292 vom Bischof von Verden als Pfarrkirche geweiht. Die dreischiffige Backsteinhallenkirche hat stark gebuste Kreuzrippengewölbe, die auf gedrungenen Rundpfeilern ruhen. Von diesem Ursprungsbau blieben die vier Joche des Langhauses erhalten, nachdem der Chor um 1360 abgerissen und an seiner Stelle bis 1385 ein hohes, ebenfalls dreischiffiges Chorhaus errichtet wurde, welches das ältere Langhaus um ca. 5 m überragt. Das neue Chorhaus besteht aus zwei Jochen mit Kreuzrippengewölben und einem siebenseitigen Chorhaupt mit hohen, dreigeteilten, farbig verglasten Fenstern. Der im Chor herrschende Eindruck von Weite, Schwerelosigkeit und Lichtfülle wird noch verstärkt durch den Kontrast zu den schweren Gewölben des Langhauses. Die achteckigen schlanken Pfeiler weisen Stuckkonsolen mit Tierkopfdarstellungen ähnlich denen in Ebstorf auf. Abgeteilt ist im südlichen Seitenschiff die Sakristei untergebracht. Ein Terrakottenfries zieht sich außen unter der Traufe um den Chor. Eine ursprünglich vorhandene Unterkirche unter dem Chorraum wurde nach dem Einsturz ihrer Gewölbe 1696 zugeschüttet.

Als einschiffiger, zweijochiger Bau mit Abschluss wurde an die Südseite der Kirche als Apostelkapelle angegliedert, die Propst Hermann Niegebuhr nach der schweren Pestepidemie des Jahres 1350 gestiftet hatte. Das breite, gedrückt spitzbogige Portal der Kapelle wurde damit zum Südeingang der Kirche. Bemerkenswert sind die in Form von Frauenköpfen ausgebildeten Konsolen im Chor, die Vorbild für eine Reihe von Kapellen in der Umgebung Uelzens wurden.

Wohl in der 2. Hälfte des 14. Jh. wurde auch der Bau des wuchtigen Turmes begonnen. Der quadratische, wenig untergliederte Turm erhielt 1671-80 einen barocken Helm, der nach der Zerstörung im Zweiten Weltkrieg 1954 in abgewandelter Form neu errichtet wurde. Das gegenwärtig als Haupteingang benutzte Portal in der Westseite wurde erst im 19. Jh. angelegt. Auch die stark beschädigte Dreikönigskapelle an der Südseite des Chores wurde 1954 wieder instandgesetzt.

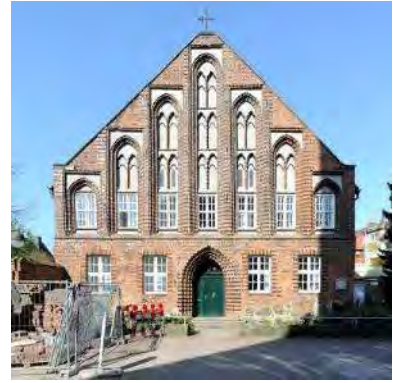
**Pastorenstraße 4 – evangelische Propstei**

Der repräsentative Backsteinbau wurde in der 1. Hälfte des 15. Jh. gegenüber dem Turm der St. Marienkirche, errichtet. Nach der schweren Zerstörung im Zweiten Weltkrieg wurde das ursprünglich 1-1/2-geschossige Haus 2-geschossig wiederaufgebaut. Erhalten blieb jedoch die reich gegliederte Giebelseite. Über einem Unterbau mit mittigem spitzbogigem Portal baut sich ein tief profilierter siebenachsiger Schaugiebel aus treppenartig gestaffelten Rechteckblenden auf. Darin eingelassenen sind Spitzbogenblenden und tiefliegende, gekuppelte Blendfenster. Hier wie auch im Portal wurden wechselnd rote und dunkel glasierte Formziegel verwendet. Der einstmals mit Fialen bekrönte Treppengiebel wurde schon 1593 durch das Ausmauern der Schrägen zum heutigen Dreiecksgiebel umgeformt.

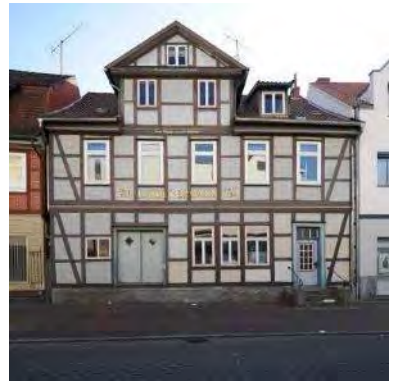
**Schmiedestraße 2**

Entsprechend der sozialen Stellung ihrer Bewohner sind die Häuser in der Schmiedestraße überwiegend schmaler als die nach dem Brand an den Hauptstraßen gebauten Gebäude. In der Mehrzahl sind es 2-geschossige Fachwerkbauten mit vier oder fünf Achsen und mittigem Zwerchhaus. Nur wenige darunter sind weitgehend original erhalten. Gut erhalten ist jedoch das Haus in der Schmiedestraße 2, das Stammhaus des Hoevermannschen Landhandels.

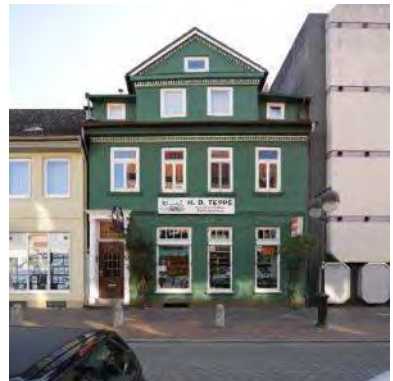
**Schmiedestraße 12**

Die Schmiedestraße Nr. 12 weist ähnliche Proportionen wie das in der Nachbarschaft stehende Gebäude Nr. 16 auf derselben Straßenseite auf. Es hat jedoch eine Putzfassade mit Zierbändern unterhalb der Traufe und am Zwerchhaus. Die seitlich angeordnete Hau Eingangstür ist im klassizistischen Stil umrahmt.

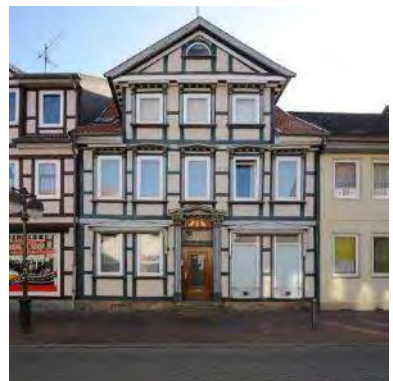
**Schmiedestraße 16**

Das Gebäude zeigt eine symmetrisch angelegte, repräsentative Fassade mit hölzernen Fenstereinfassungen und -verdachungen sowie einem klassizistischem Portal, das starke Ähnlichkeit zu dem Rathaus zeigt.

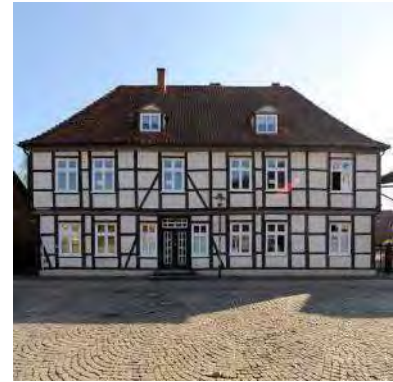
**Schnellenmarkt 14**

Das in der 2. Hälfte des 18. Jh. erbaute 2-stöckige Haupthaus auf dem bei Merian als Taterhof bezeichneten Grundstück am Schnellenmarkt hat bereits die traufständige Stellung an der Straße, die sich in größerem Umfang erst in der Wiederaufbauphase nach dem Brand von 1826 durchsetzte. Auch hier überdeckt eine profilierte Leiste unterhalb des leicht auskragenden Obergeschosses die Köpfe der Deckenbalken. Auf dem Taterhof, der verschiedenen Überlieferungen zufolge im Mittelalter Handelshof der englischen Kaufleute gewesen sein soll, befand sich um 1900 eine Schmiede, später übernahm ihn eine Landhandelsfirma.

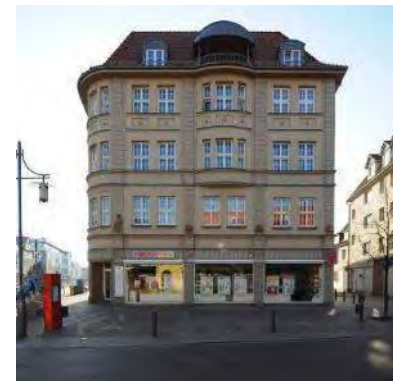
**Veerßer Straße 1**

Der massive, 4-geschossige Putzbau, der zusammen mit dem Rathaus den Eingang der Veerßer Straße flankiert, wurde 1910 von der Eisenwarenhandlung Töbing nach einem Entwurf des hannoverschen Architekten Friedrichs gebaut. Seine sparsam ornamentierte Fassade, die ihre Qualität aus der sorgfältigen vertikalen wie horizontalen Gliederung bezieht, ist oberhalb des Erdgeschosses ohne Veränderung erhalten.

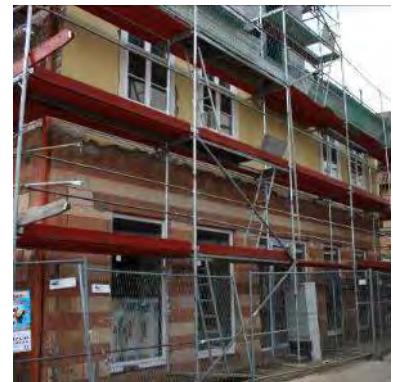
**Veerßer Straße 2**

Das alte Rathaus in der Stadtmitte wurde 1347 errichtet, nachdem ein erstes Rathaus vermutlich bei dem Stadtbrand von 1315 zerstört wurde. Nur noch eine Reihe spitzbogiger Fenster an der Nordseite geben einen Hinweis auf das ursprüngliche Aussehen. 1789 / 90 wurde das Gebäude grundlegend umgebaut. Es wurde aufgestockt und zur Veerßer Straße mit einer spätbarocken, breitgelagerten und verputzten Fassade versehen. Ein Walmdach mit barocken Dachhäuschen, einem breiten geschwungenen Uhrenzwerchgiebel und einem Aufzugszwerchhaus ersetzte das frühere Satteldach. Um 1825 erhielt der neue Eingang sein geschnitztes klassizistisches Portal, aus dieser Zeit dürften auch die erhaltenen Fenster stammen. Der Bogengang an der Nordseite wurde 1932 als Fortsetzung des Bürgersteiges der Bahnhofstraße angelegt. Seit 2011 wurde das Alte Rathaus unter Einbeziehung europäischer Fördermittel aufwendig saniert, umgebaut und Ende September 2014 feierlich wiedereröffnet.

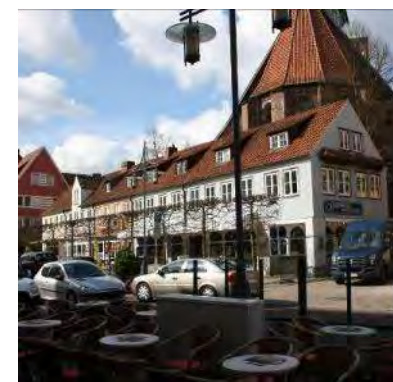
**Veerßer Straße 4 - 12**

Wohl schon im 15. Jh. wurde die Ansicht der Kirche zur Veerßer Straße hin durch eine Reihe von Marktbuden neben dem Rathaus verstellt. Diese Gruppe kleiner Fachwerkhäuser, „Fünf Propheten“ genannt, wurde 1945 zerstört.

In der Diskussion über den Wiederaufbau setzte sich der Wille zur historischen Kontinuität durch. Die Möglichkeit, die Ostansicht der Kirche frei zu stellen, wurde verworfen. Schon 1949 begann der Bau der Zeile von 2-geschossigen bescheidenen verputzten Wohn- und Geschäftshäusern, die weiterhin als „Fünf Propheten“ bezeichnet werden.

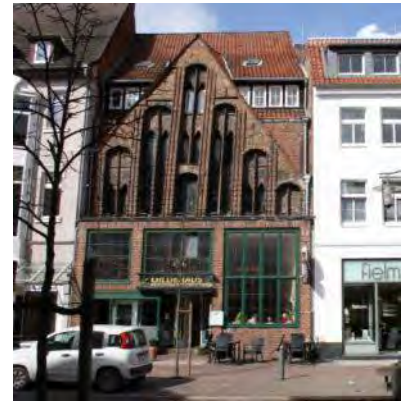
**Veerßer Straße 18**

Nur noch ein Fragment ist der in der 1. Hälfte des 15. Jh. entstandene Schaugiebel des sogenannten Gildehauses. Kräftige Pfeiler aus wechselnd roten und schwarz glasierten Formziegeln gliedern den Giebel, dessen gekuppelte Fenster in vertikal unterteilten, mit Spitzbögen geschlossenen Nischen liegen. Die Staffeln des früheren Treppengiebels wurden bereits im 19. Jh. aufgefüllt. Das Erdgeschoss wurde seit Beginn dieses Jahrhunderts mehrfach umgebaut.

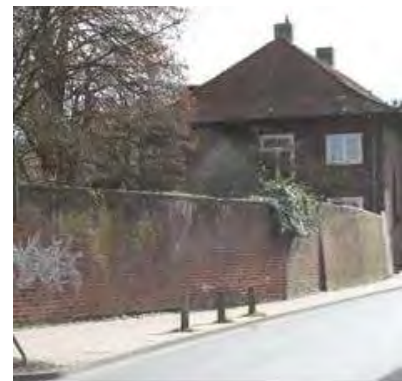
**Reste der Stadtmauer**

- Nach 1788 wurde die Mauer schrittweise abgetragen; das größte Reststück befindet sich auf dem Grundstück Mühlenstr 27a
- Darin Einzeldenkmal: villenartiges Wohnhaus von Architekten Wendthut & Wolff (1925)
- Die Teilstücke der Mauer entlang der drei Straßen bilden die räumliche Grenze des Untersuchungsbereiches, liegen aber außerhalb desselben.

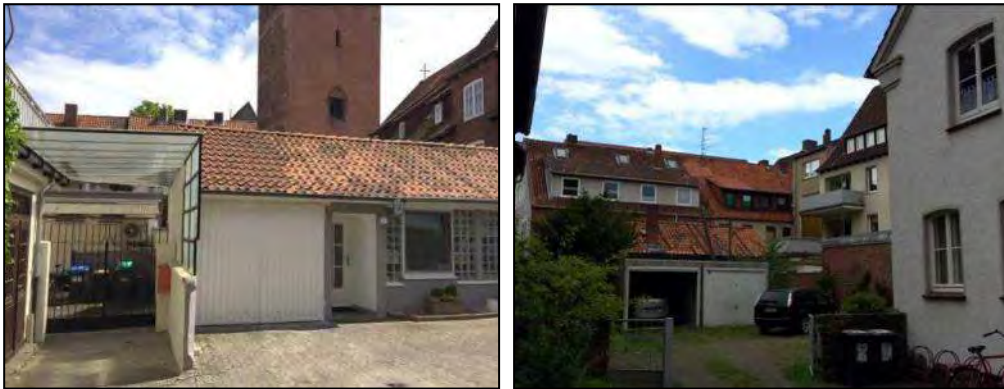
Abb. 28: Beispiel eines Blockinnenbereiches

Die Wohnsituation im Innenstadtbereich wird allerdings in ihrer Qualität häufig durch die in den Innenhöfen vorhandenen, teils ungeordneten Nebengebäude beeinträchtigt. Deshalb ist im Einzelnen zu prüfen, ob die Nebenanlagen für die Grundstücksnutzung noch zwingend benötigt werden oder ob nicht durch ihren Abbruch und die anschließende Begrünung dieser Flächen private Erholungsbereiche geschaffen werden können, die zu einer erheblichen Aufwertung dieser Blockinnenbereiche führen würde.

Weiterhin sollten auch ungenutzte versiegelte Flächen entsiegelt und als wohnungsnaher Freiflächen begrünt werden.

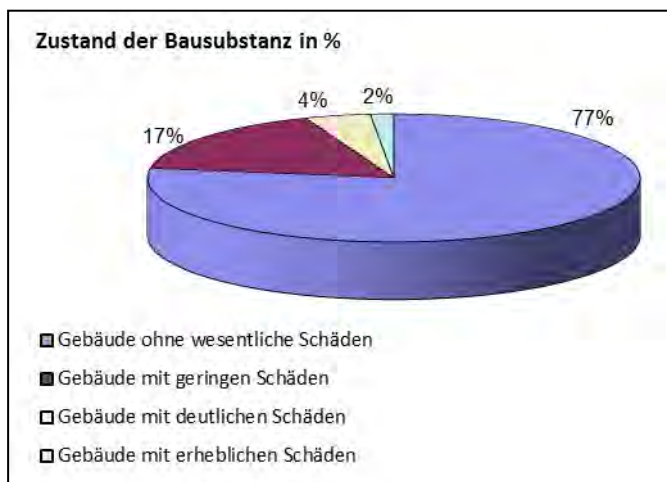
Abb. 32: Zustand der Bausubstanz (in %)

- 55 der Gebäude weisen geringe Schädigungen auf (= 17 %)
- 14 der Gebäude weisen deutlich in Erscheinung tretende Schäden auf (= 4 %)
- 5 der Gebäude weisen erhebliche Schäden auf und befinden sich insgesamt in einem sehr schlechten Zustand (= 2 %).

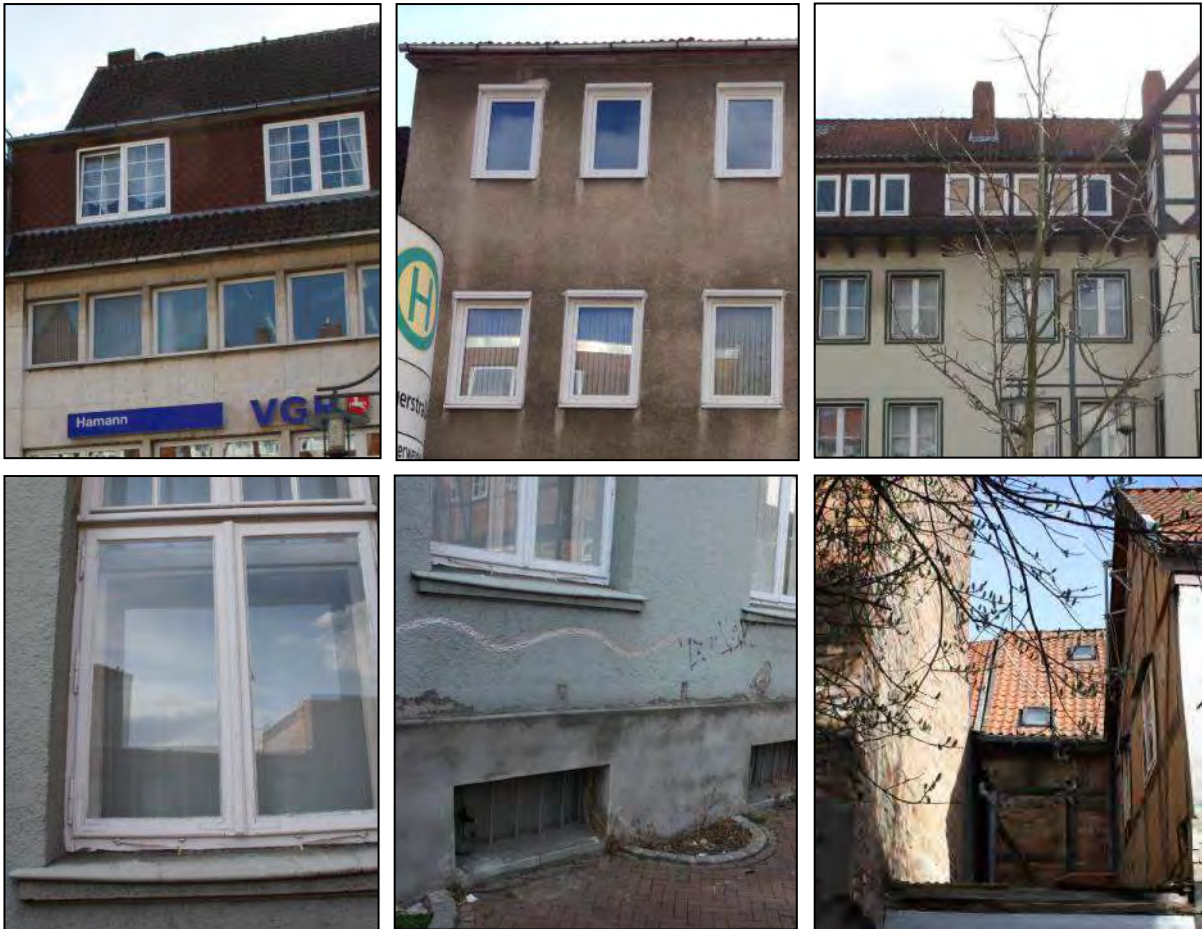
Abb. 34: Beispiele für Schäden an Dächern, Fenstern und Fassaden der Gebäude

Viele der festgestellten Mängel, die als leichte oder deutliche Schäden der Bausubstanz einzustufen sind, sind innerhalb der Dachzonen der Gebäude zu finden. Neben schadhaften Dacheindeckungen ist eine erhebliche Anzahl von Schäden an Dachgauben auffällig. Ein weiterer Problempunkt ist oft der Traufbereich, wo vielfach Durchfeuchtungen erkennbar sind, die dann auch auf die Fassaden übergreifen. Bei den älteren Dacheindeckungen kann davon ausgegangen werden, dass hier keine zeitgemäße Isolierung der Dachhaut besteht, so dass in energetischer Hinsicht ein hoher Nachholbedarf besteht.

Zur Erhaltung des städtebaulichen Gesamtensembles muss die Beseitigung der zum Teil gravierenden baulichen Mängel an der stadtbildprägenden Bausubstanz im Vordergrund stehen. Hierzu gehören neben den bereits erwähnten Dachsanierungen insbesondere die Instandsetzung der Fassaden sowie die Erneuerung von Fenstern und Türen.

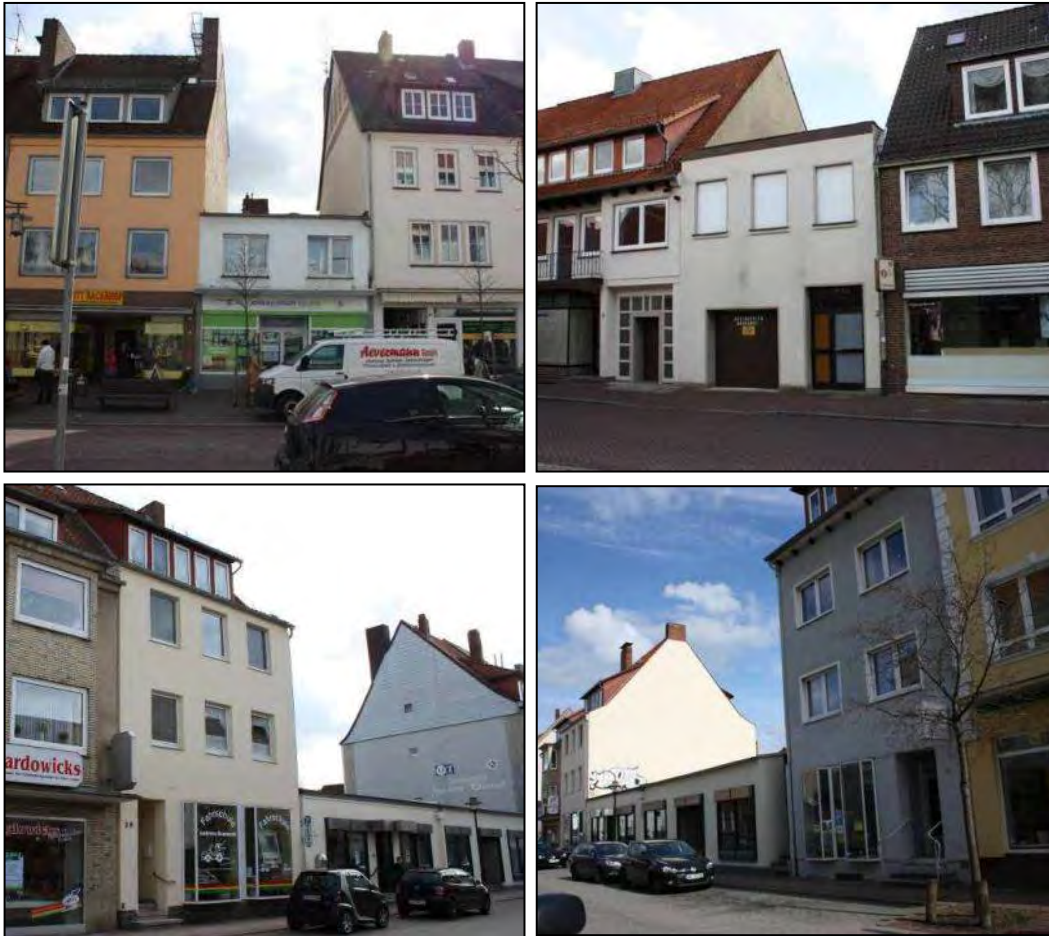
Abb. 35: Beispiele für unzureichende Blockrandbebauung

Neben Baulücken und fehlenden Blockrändern gibt es einige Bereiche im Untersuchungsgebiet mit Zwischenbauten von schlechter oder mangelhafter Gestaltungsqualität. Wie aus den Beispielen unten ersichtlich weichen diese Zwischenbauten oft um ein bis zwei Vollgeschosse von der Umgebungsbebauung ab und haben einen bedeutenden negativen Einfluss auf das Gesamtbild des Straßengefüges.

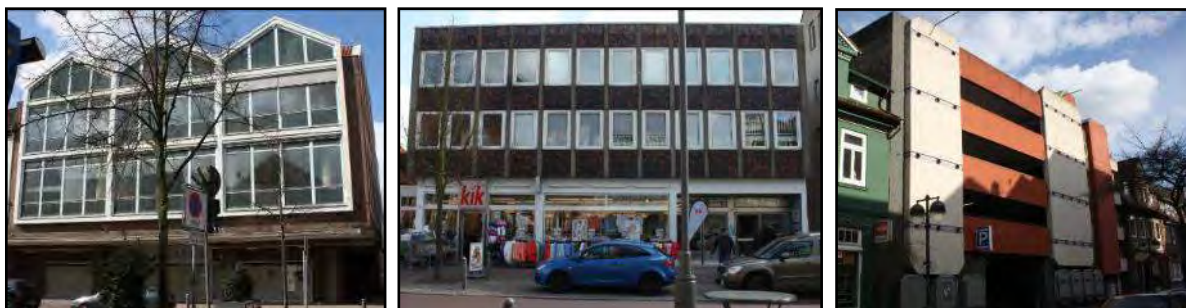
*Abb. 37: Lüneburger Straße 25 - 27, Lüneburger Straße 26 – 28 und Parkhaus an der Schmiede- und Mauerstraße*

- Die leerstehende Kaufhalle an der Lüneburger Straße 25-27;
- Den Gebäudekomplex an Lüneburger Straße 26-28, und
- Das Parkhaus an der Schmiede- und Mauerstraße (siehe Fotos unten).

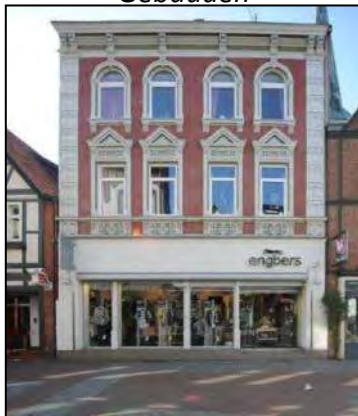
*Bahnhofstraße 36*

Viele stadtbildprägende und erhaltenswerte Gebäude weisen Gestaltungsmängel auf. Zu diesen Gestaltungsmängeln gehören Überformungen der Fassaden, insbesondere in den Erdgeschosszonen.

*Abb. 39: Beispiele für den erforderlichen Rückbau von Überformungen an stadtbildprägenden Gebäuden*

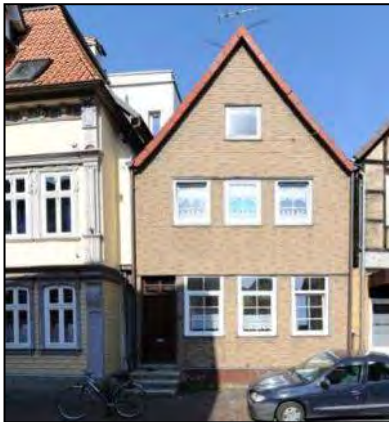
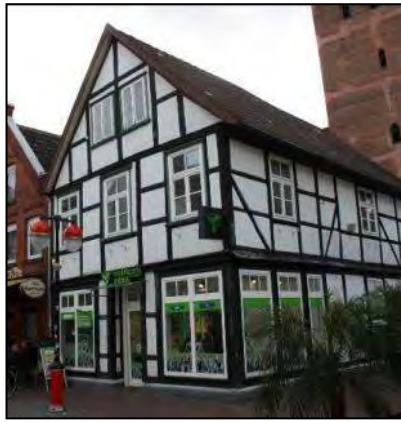
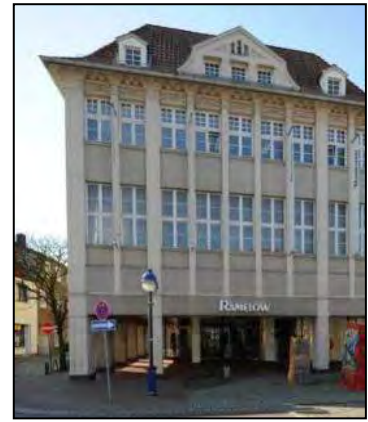
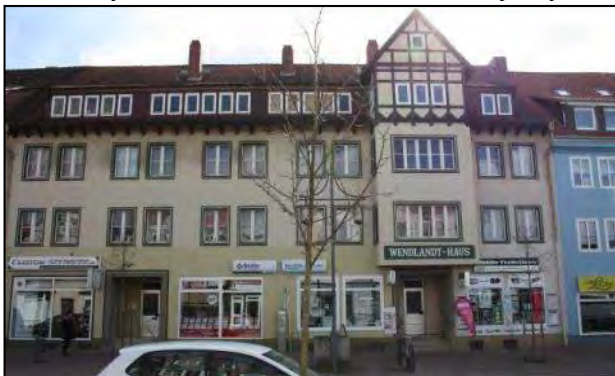
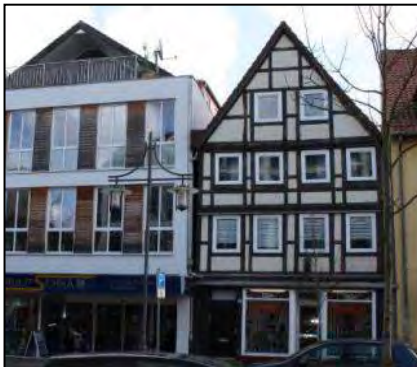
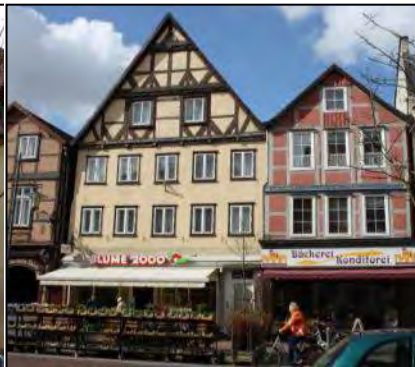
Abb. 41: Beispiele für die wünschenswerte Erhaltung und Sanierung erhaltenswerter bzw. denkmalgeschützter Gebäude

15 der erhaltenswerten Gebäude mit Schäden sind denkmalgeschützte Gebäude. Die Behebung der Schäden an diesen Gebäuden ist aufwändig. Sie erfordert neben der Planung des Umbaus und der Sanierung eine genaue Analyse der Bausubstanz sowie die Zusammenarbeit mit speziell geeigneten Handwerkern und Beratern der Denkmalbehörden. Deshalb besteht für Sanierung denkmalgeschützter Gebäude ein besonderer Förderbedarf.

Die Anzahl der voraussichtlichen Förderanträge zur Behebung der Schäden an privaten Gebäuden lässt sich zu diesem Zeitpunkt nicht genau bestimmen. Ziel ist aber die Erhaltung der historisch wertvollen Bausubstanz. Die Erhaltung steht im Vordergrund der Stadterneuerung, da nur so der Charakter der Innenstadt in ihrem Gesamtzusammenhang bewahrt und sichergestellt werden kann.

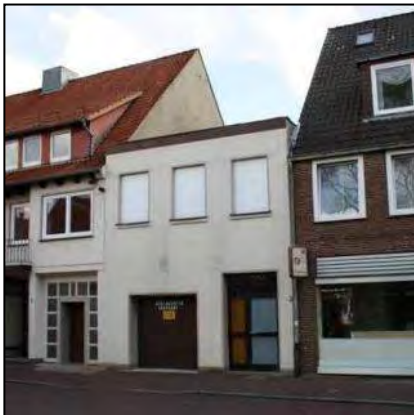
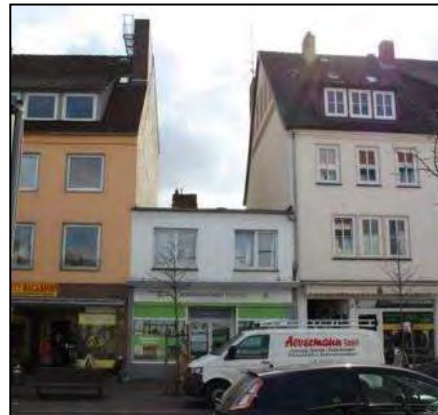
*Abb. 42: Beispiele für den erforderlichen Abbruch oder Umbau der Zwischenbauten*

Innerhalb des vorgeschlagenen Fördergebiets gibt es vier Bereiche, in denen die Blockrandbebauung durch Gebäude von geringer Qualität geprägt ist. Diese Bauten unterscheiden sich in mangelnder Gestaltung und Qualität von der Nachbarbebauung und sind generell um ein bis zwei Stockwerke niedriger.

Durch Abbruch und Neubebauung bzw. durch Sanierung und Aufstockung der Gebäude kann das allgemeine Straßenbild und die Aufenthaltsqualität in den jeweiligen Straßen deutlich aufgewertet werden. Gleichzeitig können durch die Aufstockung der Gebäude zusätzliche Wohnungen und Büroräume in zentraler Lage geschaffen werden.
